Technische hulpverlening bij ongevallen met moderne voertuigen

Cursusboek

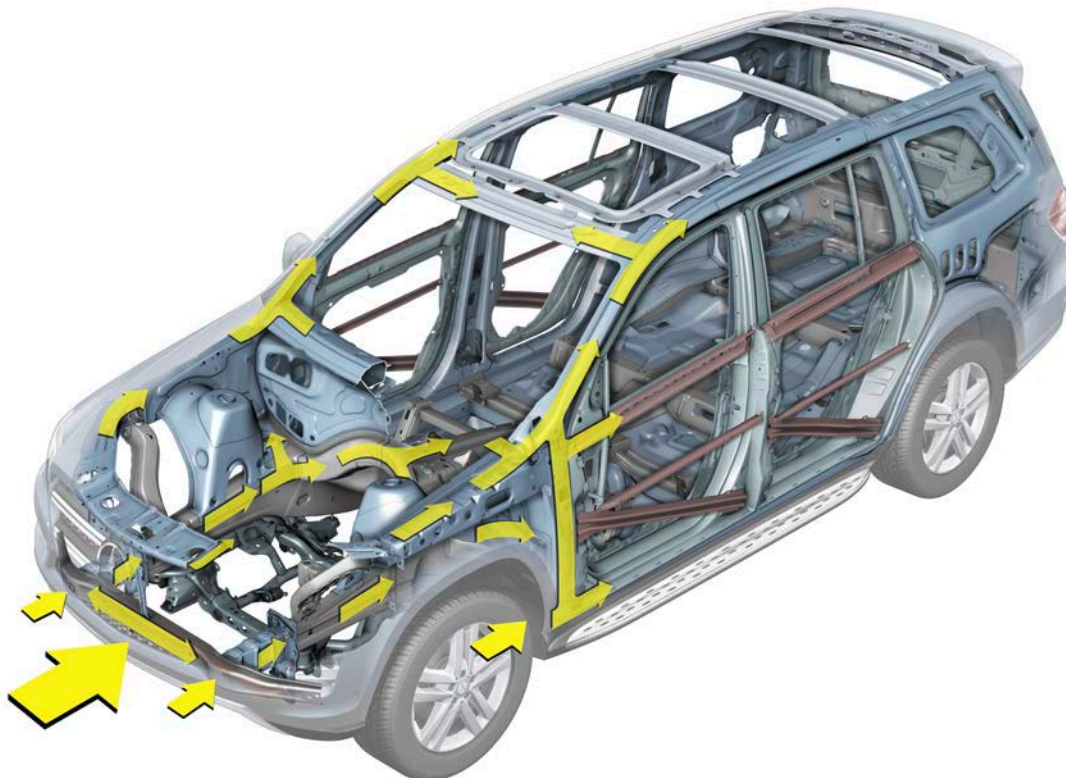
Figuur 3: Carrosserie opbouw van een Mercedes-Benz GL-Class. De pijlen geven de richting van de belasting tijdens een frontale aanrijding weer. De constructie aan de voorzijde is ontworpen als een kreukelzone en absorbeert de energie. De veiligheidskooi moet zo lang mogelijk in tact blijven. (afbeelding: Daimler)

- Bij een frontale aanrijding moet de constructie aan de voorzijde de impactenergie opnemen en de piekbelastingen op de inzittenden zoveel mogelijk reduceren door benutting van ingebouwde kreukelzones. De constructie aan de voorzijde bestaat uit 2 rechte kokerbalken in langsrichting welke deformeren tijdens blootstelling aan hoge frontale belastingen. De dwarsverbindingen aan de voorzijde transporteren de belastingen aan de voorzijde naar de tegenover liggende zijde.

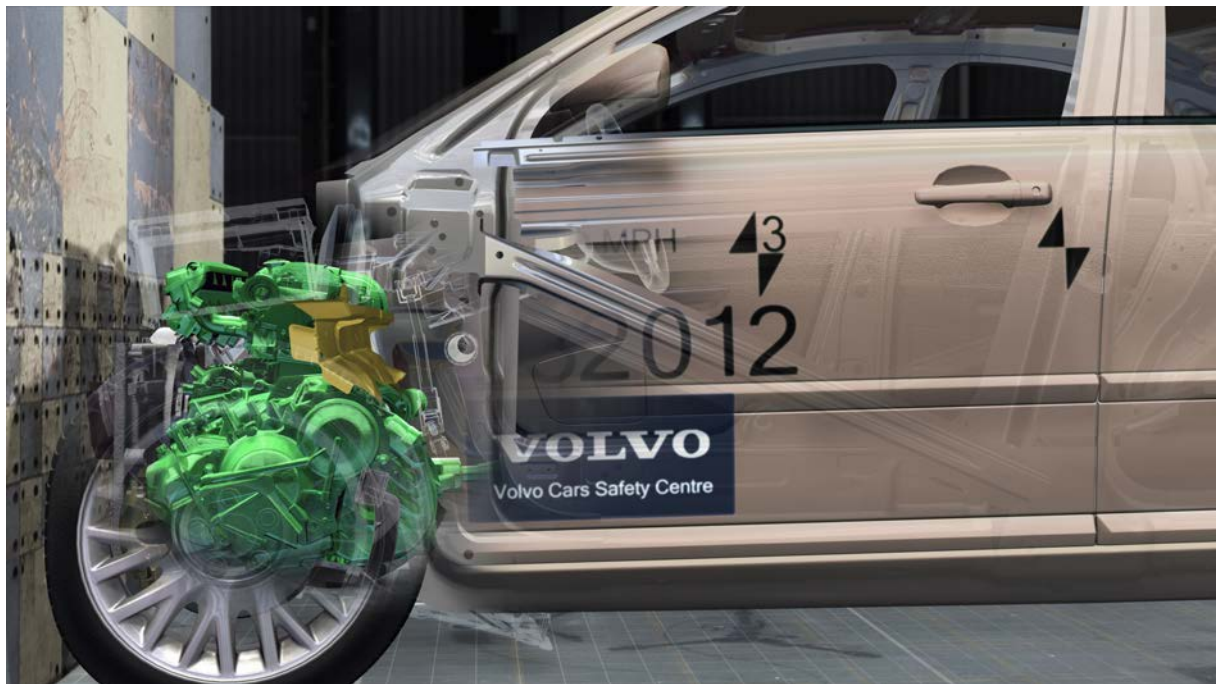
Figuur 4: Een dwarsbalk welke beide A-stijlen verbindt, houdt de motor buiten de veiligheidskooi. (afbeelding: Volvo)

- In het geval dat grote vervormingen optreden, wordt voorkomen dat de wielen de veiligheidskooi binnendringen door het versterkte schutbord en de A-stijl. Dit schutbord is versterkt met een externe dwarsbalk, die geplaatst is tegen de A-stijlen ter hoogte van de pedalen.

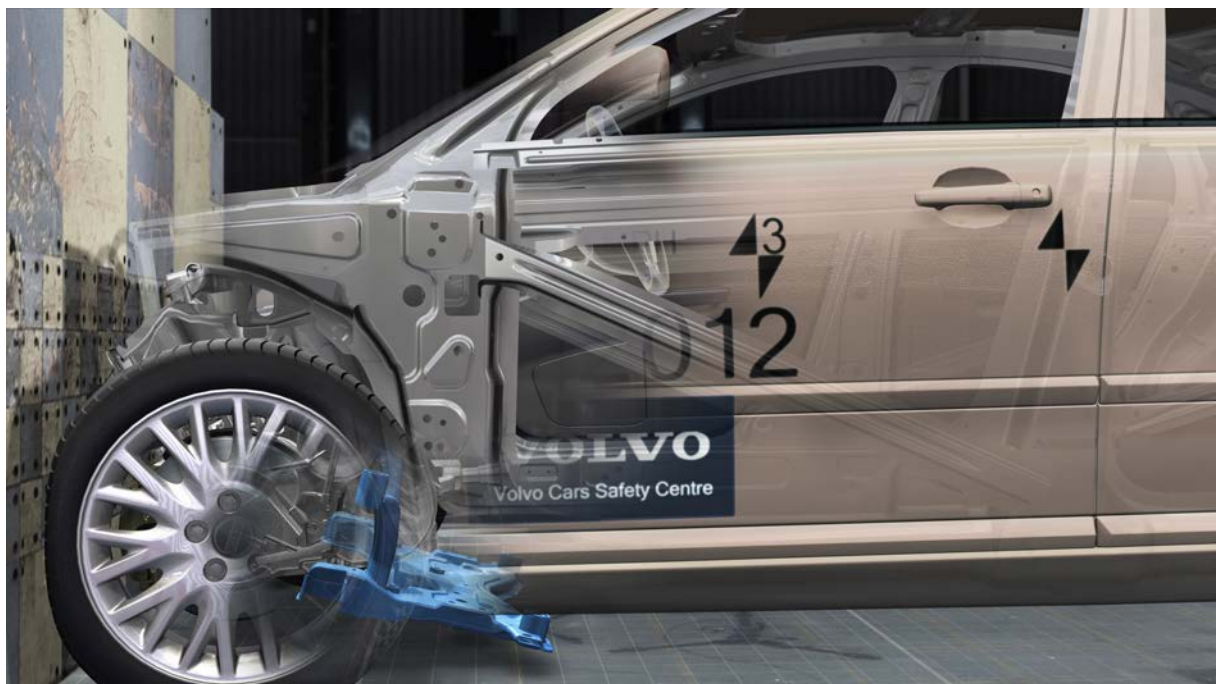
Figuur 5: De wielen worden tegen de A-stijl gedrukt en worden ondersteund zodat de vorm van de bodem ter hoogte van de pedalen in tact blijft. (afbeelding: Volvo)

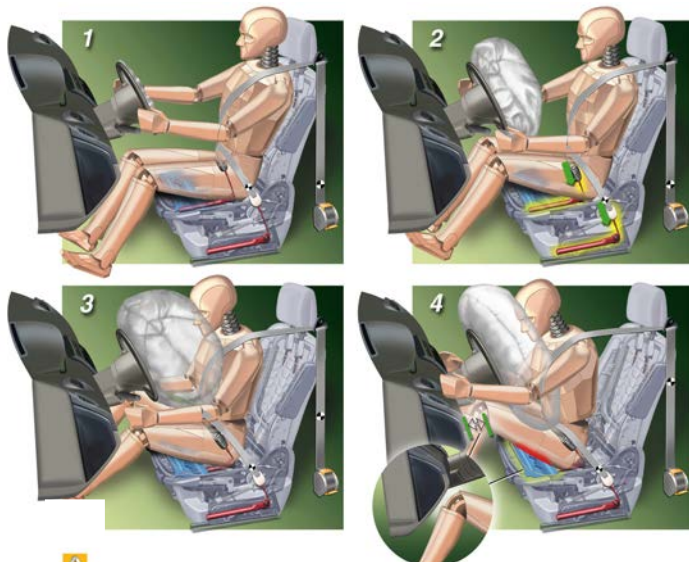
Figuur 7: De gordel is het belangrijkste veiligheidssysteem. Gordelspanners worden gebruikt om de gordel aan te spannen. Airbags vullen dit aan door een kussen te vormen voor delen als het stuurwiel en voorkomen daarmee directe impact. (afbeelding: Renault)

- De **gordel** is de belangrijkste levensreddende factor van het voertuig. Het dragen van een gordel reduceert de kans op en de ernst van de verwondingen door te voorkomen dat de inzittende delen van het interieur of medepassagiers raakt en eventueel uit het voertuig gelanceerd wordt.
- **Gordelspanners** worden preventief geactiveerd om de gordel aan te spannen. Dit om te voorkomen dat de inzittende naar voren schuift tijdens de crash. Het verwijderen van speling in de gordel zorgt ervoor dat de vertraging van de inzittende vroegtijdig tijdens de crash kan beginnen.
- Gordelspanners kunnen gemonteerd zijn op het oprolmechanisme van de gordel, de sluiting van de gordel, of op de bevestiging van de heupgordel. Combinaties zijn mogelijk.

- De **bestuurders- en passagiers airbag** worden als een supplement op de gordel geactiveerd om contact van de inzittende met harde oppervlakken zoals het stuurwiel te vermijden.

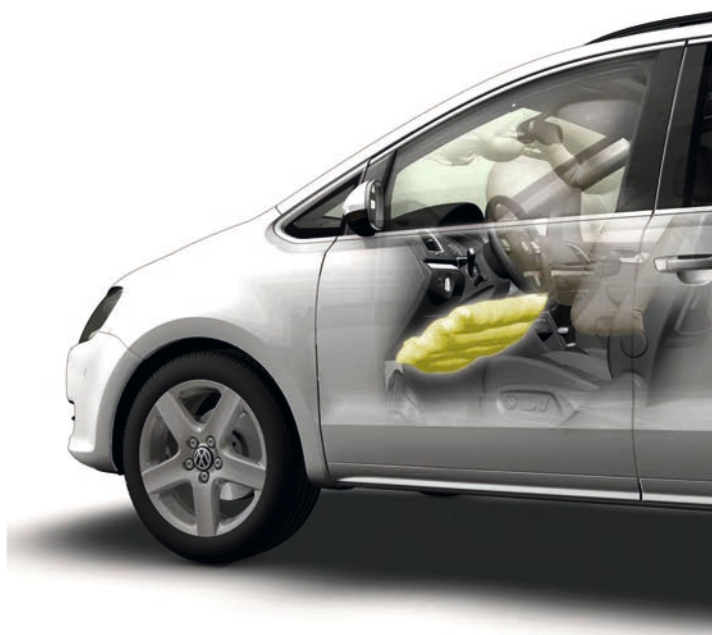
Figuur 9: Knie-airbag aan de bestuurderszijde, geactiveerd vanaf het lagere dashboardgedeelte van een Volkswagen Sharan. (afbeelding: Volkswagen)

- **Knie airbags** bevinden zich in het lagere dashboardgedeelte aan de bestuurders- en passagierszijde. Zij vouwen uit vanaf het lagere dashboardgedeelte om de knieën van de bestuurder en de passagier op de voorstoel te beschermen voor direct contact met het dashboard. Deze airbags worden tijdens een frontale aanrijding tegelijk met de bestuurders- en passagiersairbag geactiveerd.

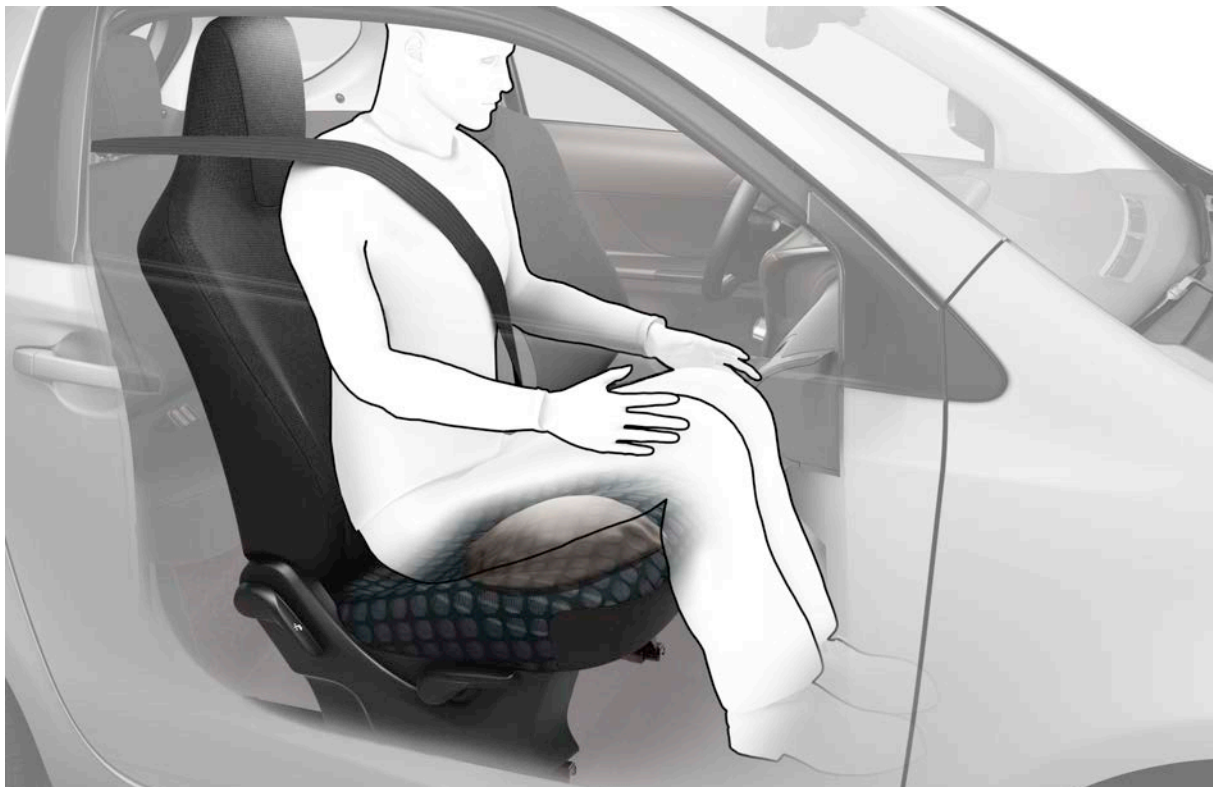
Figuur 10: Deze Toyota/Scion iQ beschikt over een anti-submarining airbag in de passagiersstoel. De airbag drukt de voorzijde van de stoel omhoog ter voorkoming van het “submarining” effect. (afbeelding: Toyota)

- **Anti-submarining airbags** (ook wel stoelkussen airbag genoemd) kunnen gemonteerd zijn in het kussen van de voor- en achterstoelen. Ten gevolge van een frontale botsing drukken zij de voorzijde van het stoelkussen samen met de benen van de inzittende omhoog om de kans op onderuit zakken of “submarining” te verkleinen. Dit treedt vaak op wanneer een inzittende naar voren schuift bij een niet-aangetrokken heupgordel.

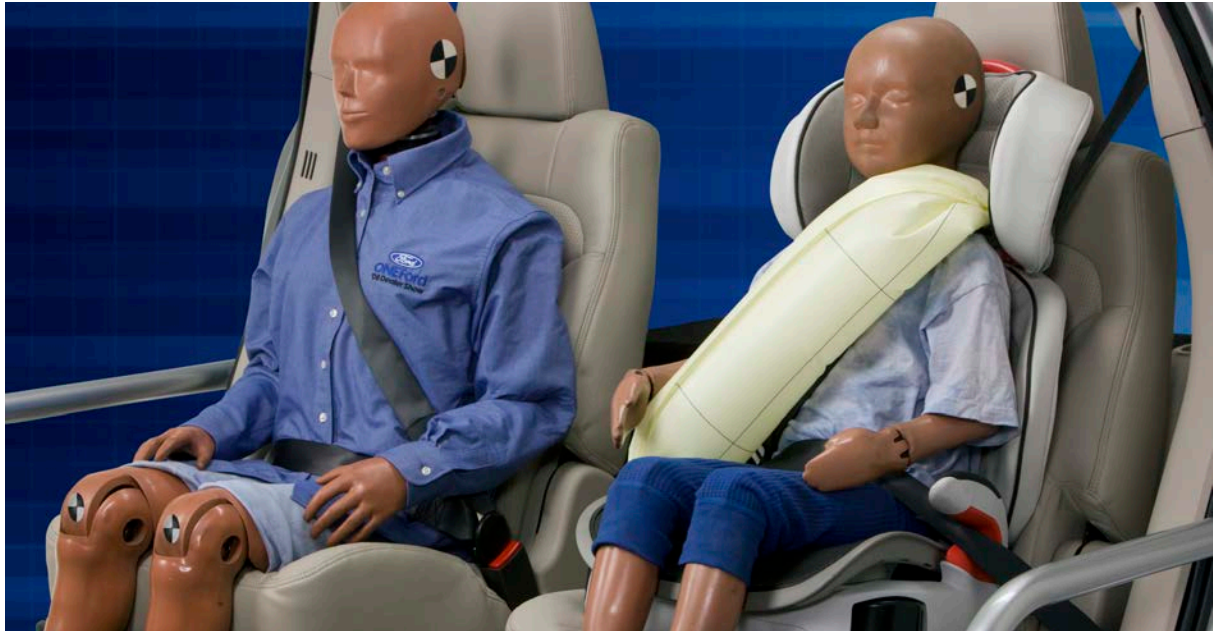
Figuur 11: Oplblaasbare gordel (gordel-airbag) getoond voor inzittenden op de achterbank. De opblaasbare gordel verdeelt de krachten beter over het lichaam van de inzittende. (afbeelding: Ford)

- **Gordel airbags.** De geactiveerde gordelairbag helpt om de krachten en energie beter te verdelen over het lichaam van de inzittende en reduceert de kans op verwondingen. De gordelairbag is uitgerust met een opblaasunit welke is gemonteerd aan de sluiting. Deze wordt verbonden met de gordel nadat de gordel is aangebracht.

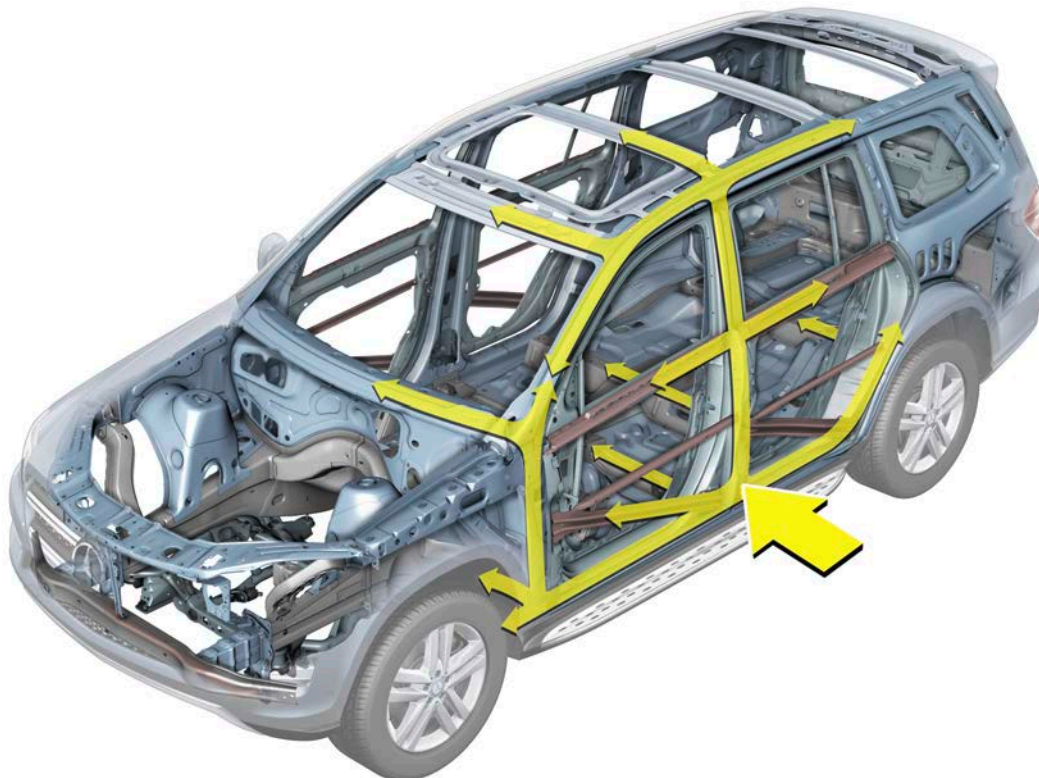
Figuur 12: Carrosserie opbouw van een Mercedes-Benz GL-Class. De pijlen geven de richting van de belasting tijdens een zij-aanrijding weer. In tegenstelling tot frontale aanrijdingen is de afstand tussen de inzittenden en zijconstructie beperkt. Daarom is er geen echte kreukelzone om energie op te nemen. De fabrikant probeert de zijconstructie te verstevigen om indringing in het compartiment te minimaliseren. (afbeelding: Daimler)

- Om de veiligheidskooi intact te kunnen houden tijdens zij-aanrijdingen, wordt deze zwaar verstevigd om indringing te reduceren. Indringing zou direct contact met de inzittenden mogelijk kunnen maken, wat een hoog risico op letsel met zich meebrengt.
- Verstevingen in de deuren (zoals pijpen of profielen) helpen om de crashenergie over te dragen naar de deurstijlen om hiermee indringing in het passagierscompartiment te verhinderen.

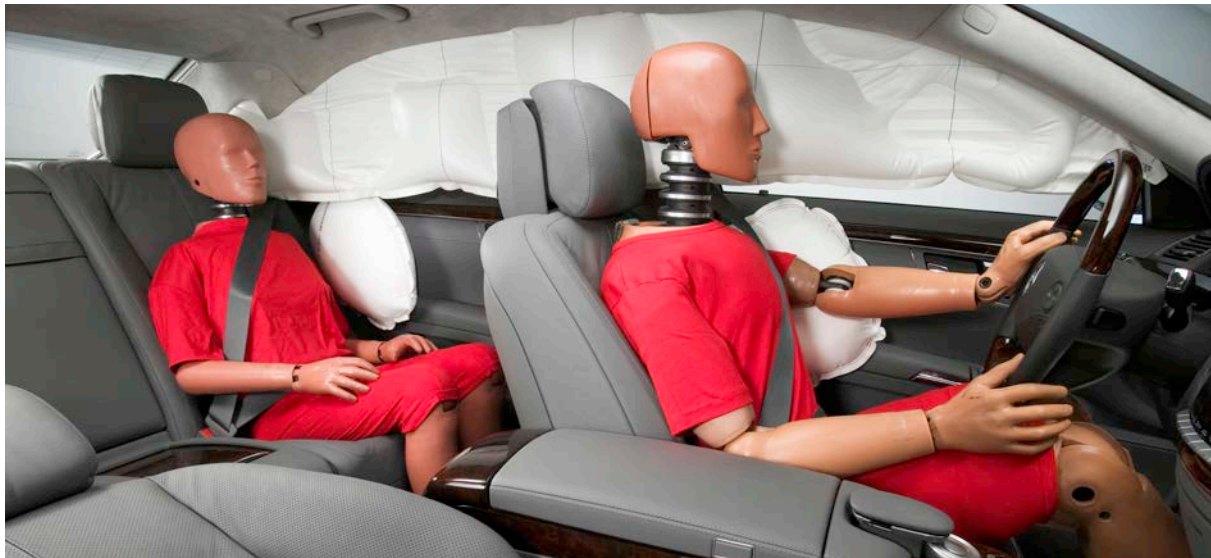
Figuur 13: Deze foto toont zij-airbags gemonteerd in de voor- en achterstoelen, naast de doorlopende gordijnairbag. (afbeelding: Daimler)

- **In de stoelen gemonteerde zij-airbags** kunnen ingebouwd zijn in de flank van de voor- en achterstoelen om de ruggegraat van de inzittende te ondersteunen tijdens een zij-aanrijding. Sommige airbagontwerpen vouwen tevens naar boven uit om het hoofd van de inzittende te beschermen.
- Sommige autofabrikanten gebruiken meer dan 1 zij-airbag per stoel. Bij de **Pelvis-airbag** bijvoorbeeld vouwt een kleine airbag uit vanaf de stoelscharnier en dekt het bekkengedeelte af terwijl de eigenlijke zij-airbag het borstgedeelte beschermt. Sommige voertuigen beschikken ook over een extra **Hoofd-airbag** in de stoel, die het hoofd beschermt en uitvouwt vanuit het bovenste gedeelte van de stoel.
- Een alternatieve locatie voor zij-airbags is montage in de deurbekleding of in de zijkant van het voertuig.

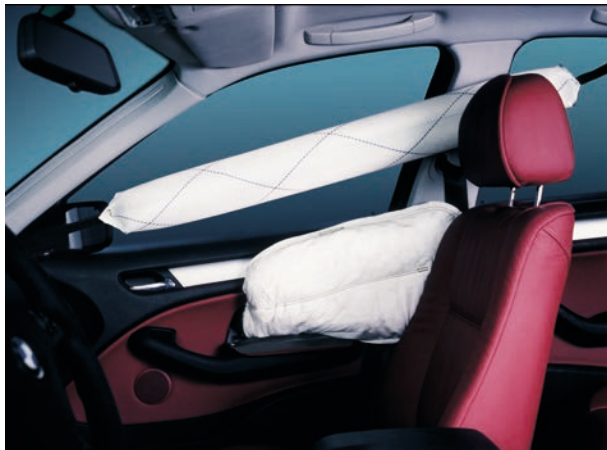
Figuur 15: Zij-airbag gemonteerd in de deur, gecombineerd met een ITS (Inflatable Tubular Structure) Hoofd-airbag. (afbeelding: BMW)

- Het **gordijnairbag** ontwerp bedekt normaal gesproken de complete zijconstructie. Hij vouwt vanaf de dakrand naar beneden uit en **beschermt zowel de inzittenden op de voorste als de achterste stoelen**. Gedurende een aantal jaren was ook een speciaal Hoofd-airbag design in gebruik, waarbij een buisvormige airbag diagonaal voor de zijruit uitvouwde. Deze Hoofd-airbags bleven in het algemeen enige tijd in opgeblazen toestand om ook tijdens rollen van het voertuig of meervoudige ongevallen bescherming te bieden.

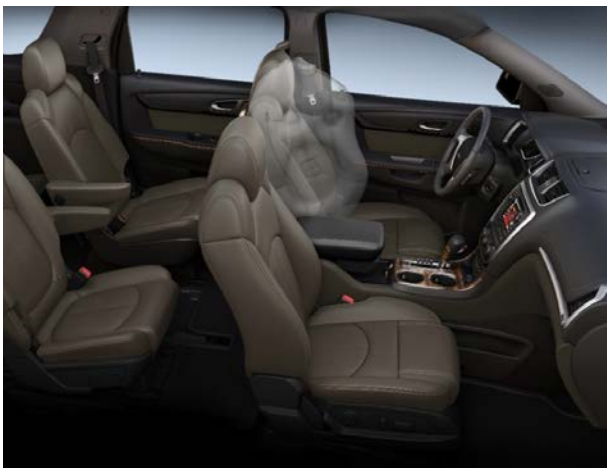
Figuur 16: “Front-center-airbag” in een GMC Acadia. (afbeelding: GM)

- Bij sommige voertuigen wordt tevens een “**Center-airbag**” toegepast waarbij een airbag vanuit de binnenzijde van de voorstoel uitvouwt. Gedurende zij-aanrijdingen vanaf passagierszijde waarbij de bestuurder de enige inzittende is fungeert deze airbag als energie-absorberend kussen. Wanneer beide voorstoelen bezet zijn fungeert deze airbag ook als kussen tussen bestuurder en passagier om gevaarlijke bewegingen te absorberen.
- **Gordijnairbags** kunnen tevens tijdens frontale aanrijdingen geactiveerd worden om het hoofd van de inzittende te beschermen tegen de dakrand of de A-stijl.

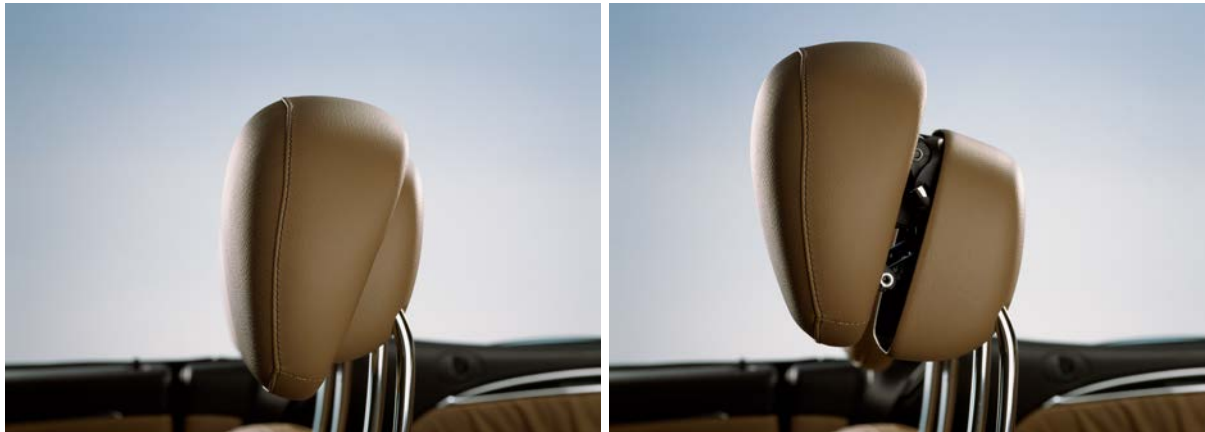
Figuur 17: Het Neck-Pro whiplash protection system van Daimler reduceert de ruimte tussen het hoofd van de inzittende en de hoofdsteun om verrekken van de halswervels te voorkomen. (afbeelding: Daimler)

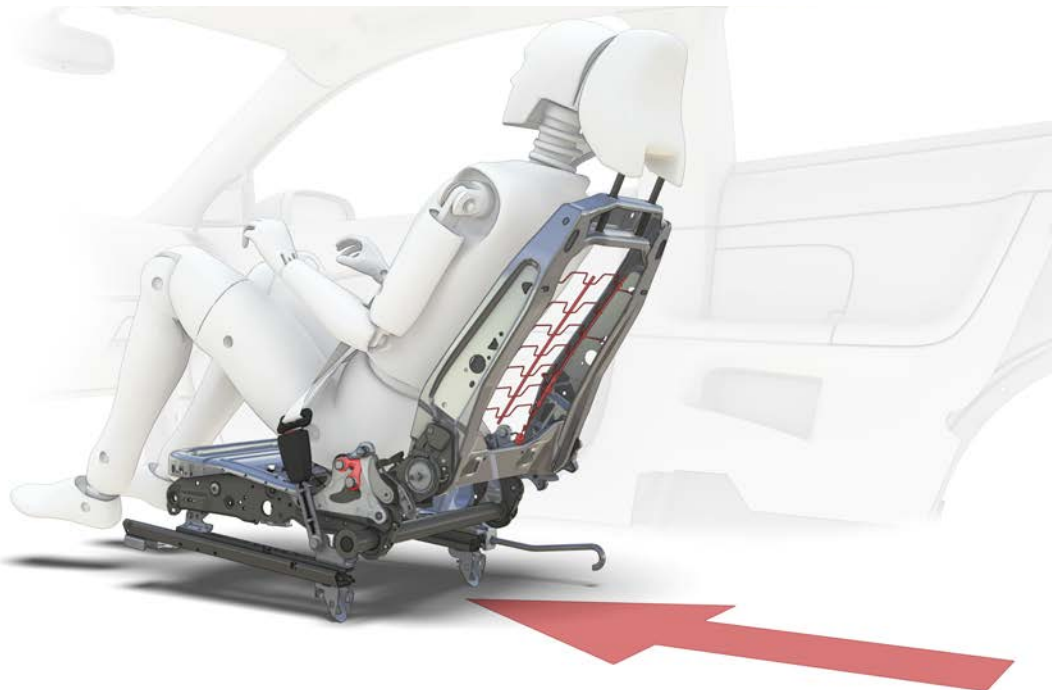
Figuur 18: Stoelen van moderne Volvo's zijn uitgerust met het WHIPS (Whiplash Protection System). Bij dit systeem beweegt de complete stoelleuning samen met de inzittende tijdens een achteraanrijding. Hiervoor is de stoel uitgevoerd met een metalen gedeelte wat tijdens het ongeval verbuigt en zo energie absorbeert. (afbeelding: Volvo).

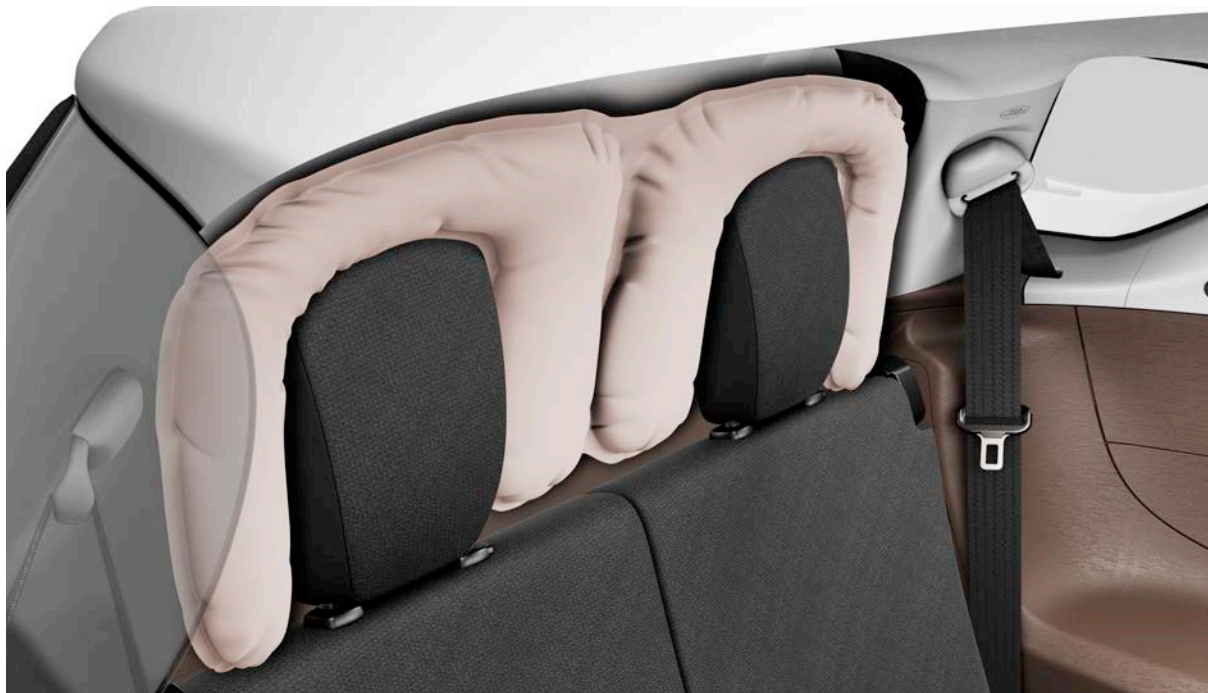
Figuur 19: Gordijnairbag achter bij een Toyota/Scion iQ. (afbeelding: Toyota)

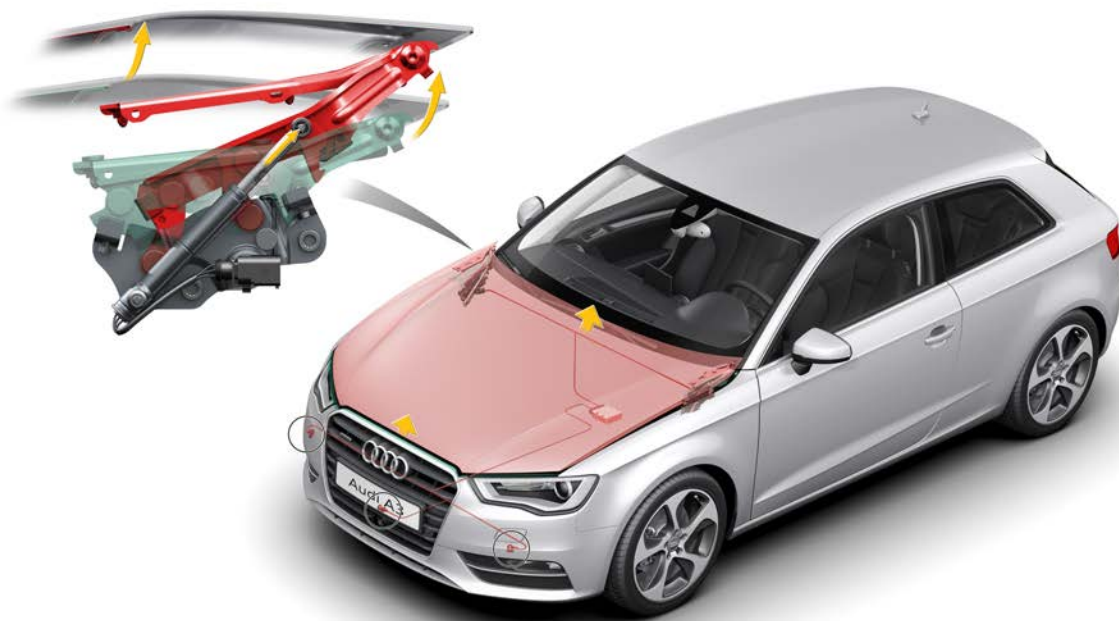
Figuur 21: Voetgangerbeschermingssysteem, hier bij een Audi A3. Sensoren in de voorbumper zijn in staat een aanrijding met een voetganger te detecteren en activeren twee pyrotechnisch bewogen zuigers welke het achterste deel van de motorkap omhoog bewegen. Hierdoor ontstaat meer ruimte tussen de motorkap en de motordelen. (afbeelding: Audi)

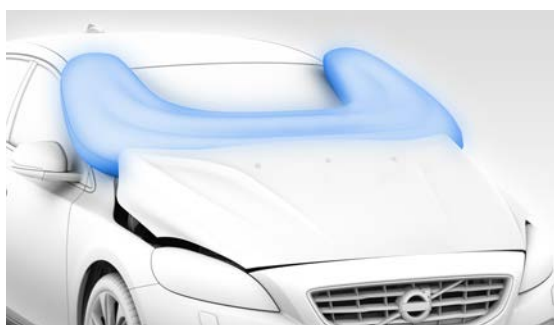
Figuur 22: Voetgangers-airbag bij een Volvo V40. Wanneer een aanrijding met een voetganger gedetecteerd wordt, worden de scharnieren van de motorkap door twee kleine pyrotechnische ladingen vrijgegeven. De voetgangers-airbag vouwt zich uit en tilt de motorkap gelijktijdig ca. 10 cm op. Door de airbag wordt de kans op letsel door impact met harde delen zoals de A-stijl en de voorruit verkleind. (afbeelding: Volvo)

- Veel delen van de motorkap kunnen niet zwakker uitgevoerd worden, zoals de randen of het schutbordgedeelte. Sommige fabrikanten hebben geprobeerd dit op te lossen door toepassing van een **voetgangers-airbag** welke de motorkap omhoog beweegt en tevens de impact met de harde delen dempt.

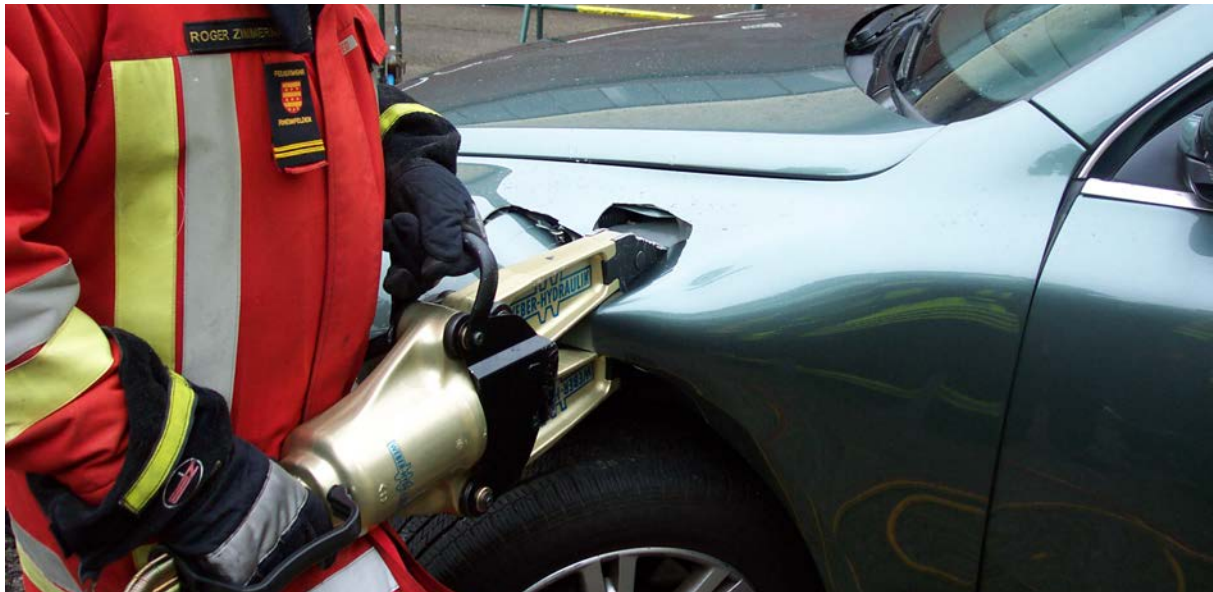
Figuur 30: Het voorspatbord van deze Volkswagen Touareg is gemaakt van plastic. Samendrukken van het spatbord is geen succesvolle methode om toegang te verkrijgen tot de scharnieren. De operator dient flexibel genoeg te zijn om naar plan B over te schakelen en een andere methode toe te passen om het doel alsnog te bereiken.

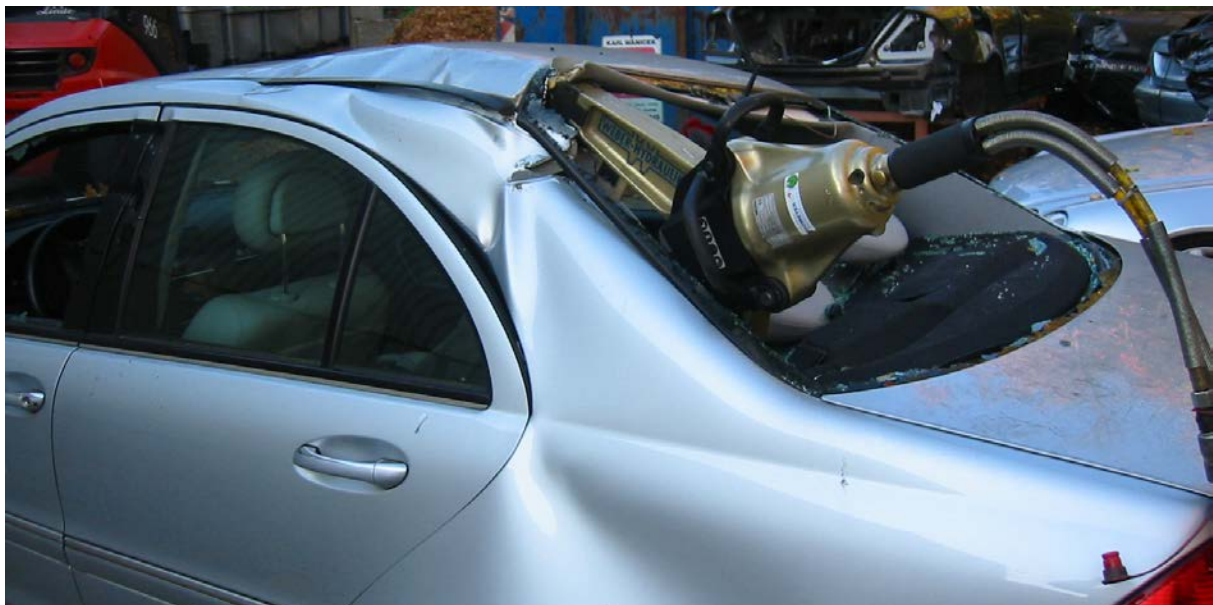
Figuur 31: Deze foto toont een voorbeeld van een methode om snel een doorgang te creëren via het achterraam. In plaats van gedeeltelijke of complete verwijdering van het dak kan de achterraamopening vergroot worden met behulp van de spreider door het dak omhoog of de hoedenplank naar beneden te drukken.

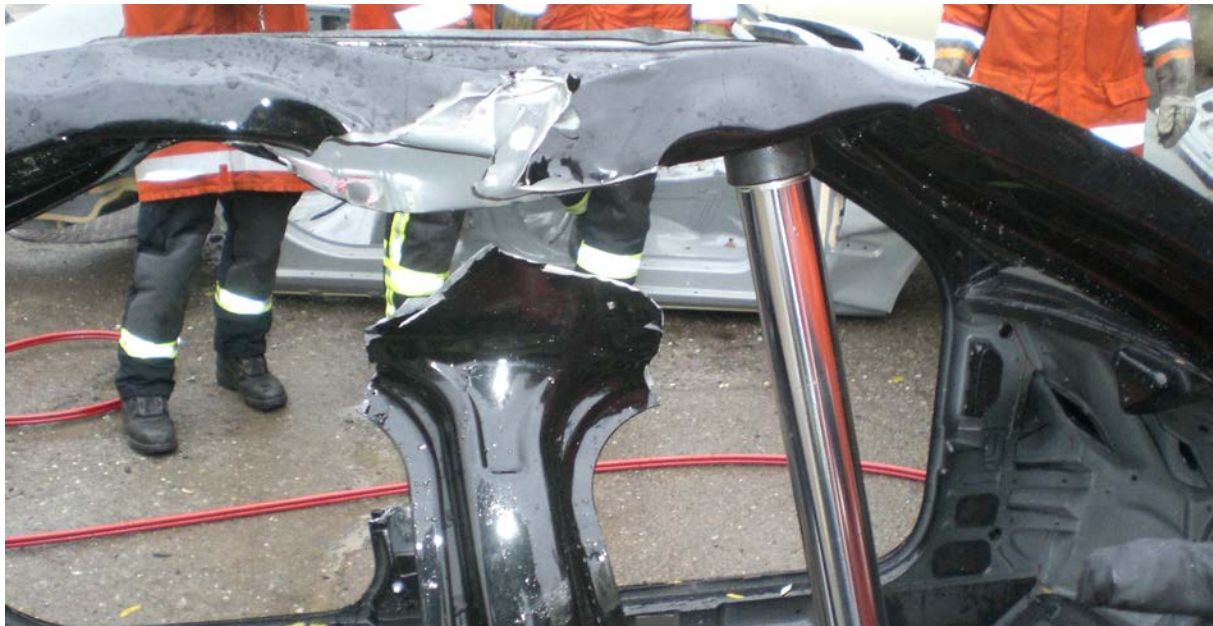
Figuur 32: De B-stijl van deze Mercedes-Benz S-Klasse is met een hydraulische cilinder afgescheurd. De cilinder werd tussen de dorpel en dakrand geplaatst en vervolgens uitbewogen. Het dak kon zo compleet van de B-stijl afgescheurd worden.

- Scheuren kan als alternatief (plan B) voor snijden gebruikt worden.
- Wanneer een B-stijl of dakrand niet doorgesneden kan worden is het als alternatief mogelijk, **het dak met een hydraulische cilinder van de B-stijl af te scheuren**. Zelfs wanneer staalsoorten met een zeer hoge treksterkte aanwezig zijn is het goed mogelijk dat de cilinder de dakrand zover wegdrukt, dat de puntlassen loslaten en het materiaal afscheurt.
- Het af te scheuren materiaal scheurt altijd **op de zwakste plaats**. Het is niet nodig te weten waar dit is. Helaas kan het materiaal ook op een ongewenste plaats afscheuren.
- Afscheuren kan ook bij brede voertuigstijlen (zoals C- en D-stijlen) toegepast worden en kan ook met een **hydraulische spreider uitgevoerd worden**.

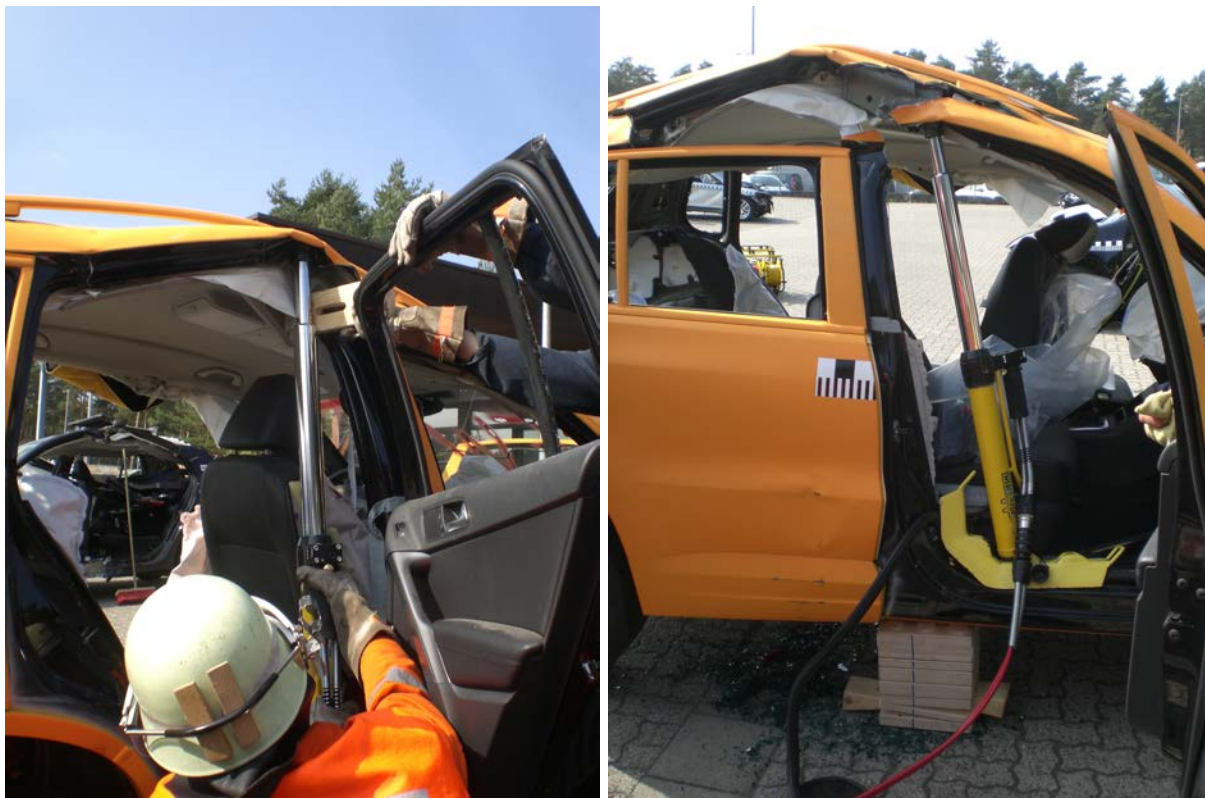
Figuur 33: Een telescoopcilinder wordt hier toegepast om het dak van de B-stijl van deze Volkswagen Tiguan af te scheuren. De eerste inzet vindt direct achter de B-stijl plaats. Het houtblok dient ter bescherming van de zuigerstang tegen scherpe randen. Na herpositioneren van de cilinder naar de voorkant van de stijl kon het dak compleet afgescheurd worden. Let op de dorpelsteun en ondersteuning onder de dorpel om indringing van de cilinder in de dorpel te voorkomen.

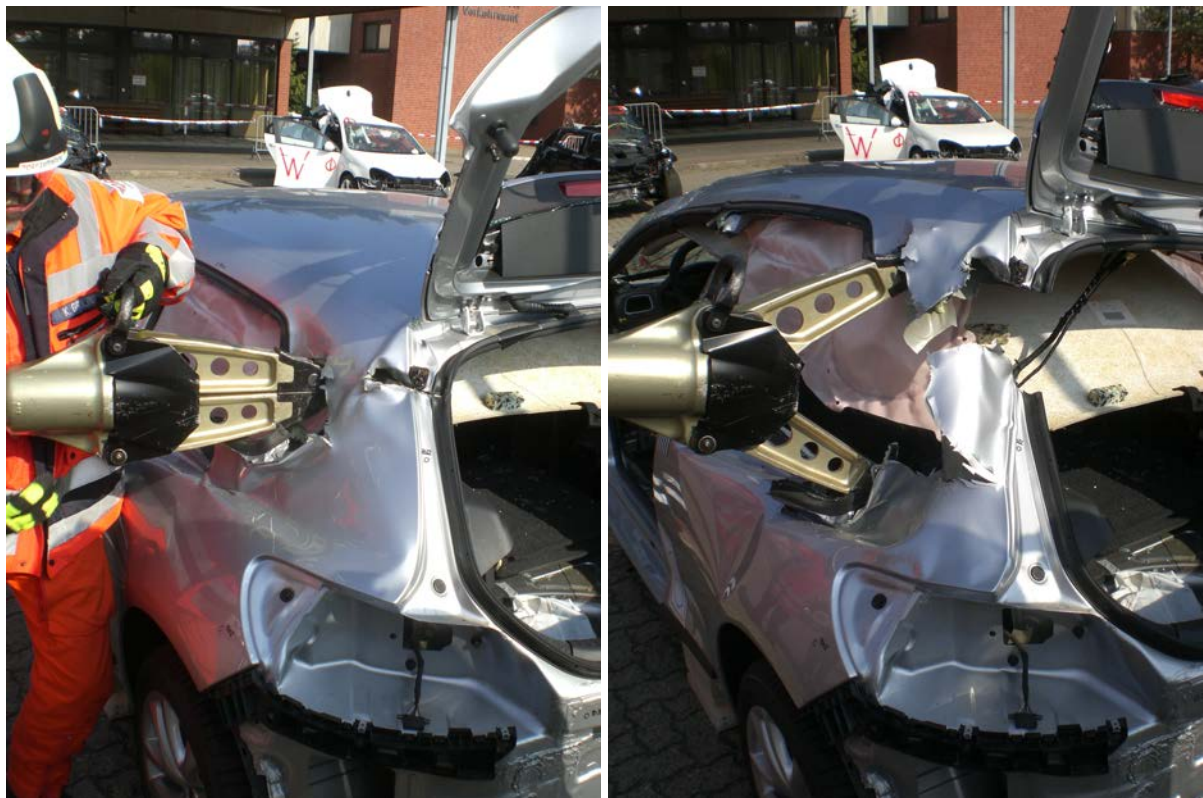
Figuur 34: De spreider wordt bij deze Volkswagen Sirocco gebruikt om de C-stijl af te scheuren. Aanvankelijk heeft de operator zonder succes geprobeerd de C-stijl door inknippen van links en rechts door te knippen. In plaats van te proberen het moeilijk toegankelijke midden van de inkeping te bereiken is vervolgens de spreider ingezet om de C-stijl door midden te scheuren.

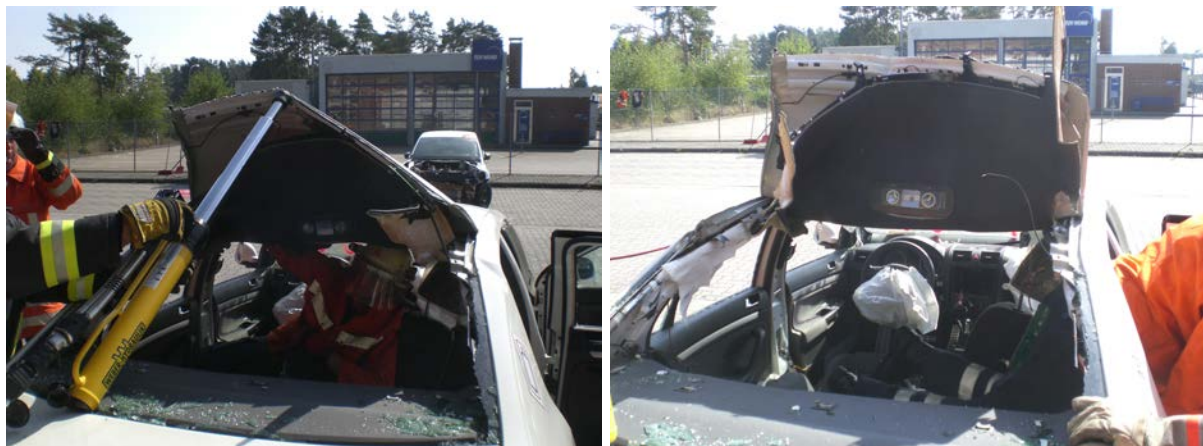
Figuur 35: Het achterste gedeelte van het dak kon in dit geval met een hydraulische cylinder omhoogbewogen cq. naar voren geklapt worden. Hiervoor kan het aanvankelijk nodig zijn achterste deel van het dak links en rechts in te knippen om startpunten voor het afscheuren te definiëren. In dit geval is de dakplaat ter plaatse van de puntlassen aan de dakrand afgescheurd.

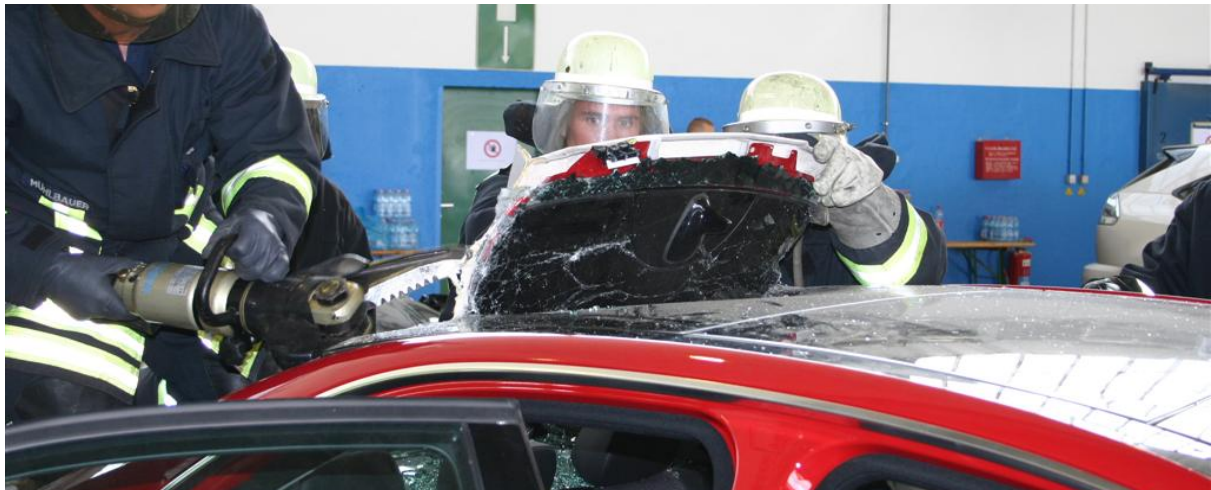
Figuur 36: In dit geval werd hydraulisch snijgereedschap ingezet om de achterraamopening te vergroten. Hiervoor werd de dakrand links en rechts ingeknipt en de dakplaat vervolgens als een spoiler omhoog gebogen. Hierdoor werd genoeg ruimte gewonnen om de inzittende door de achterraam opening af te voeren.

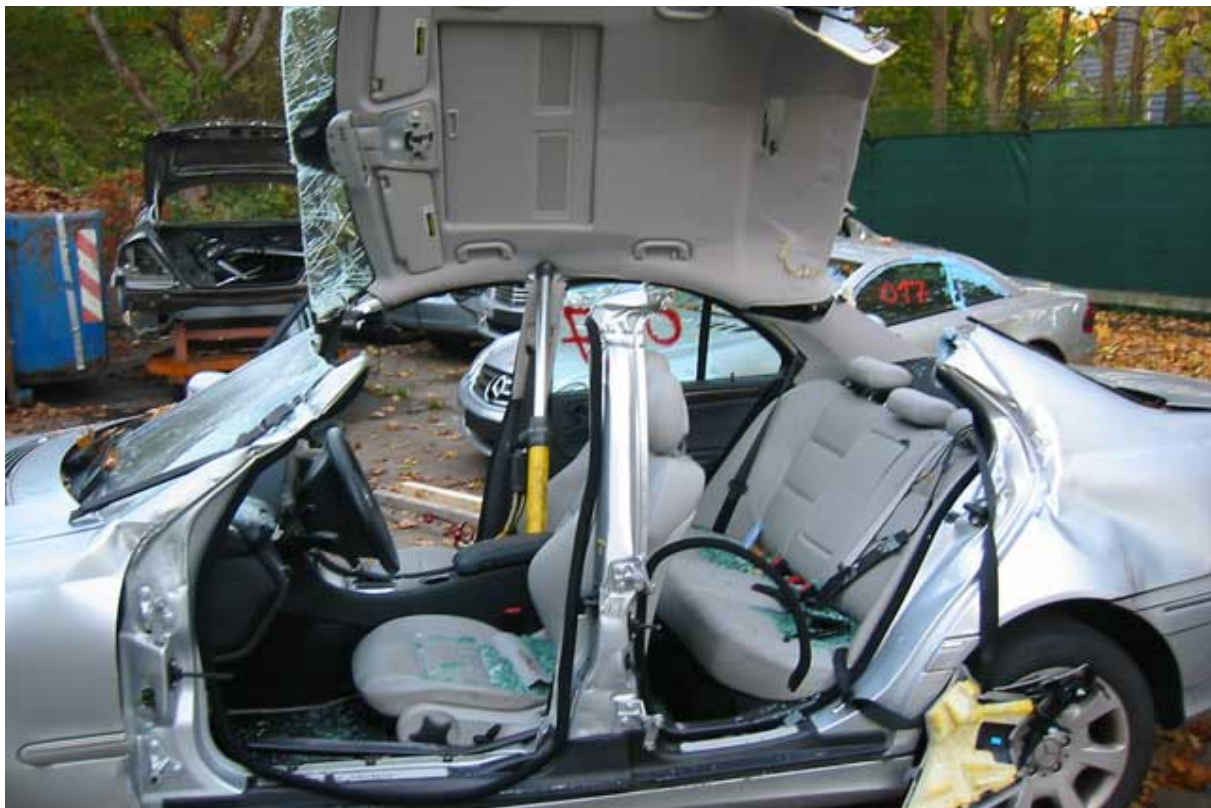
Figuur 37: Het dak van deze Mercedes-Benz C-Klasse werd niet verwijderd maar uit de weg gedrukt. Deze techniek functioneert het beste bij voertuigen met drie stijlen, omdat het dak tijdens het wegdrukken van de middelste stijl dan naar boven gedrukt wordt.

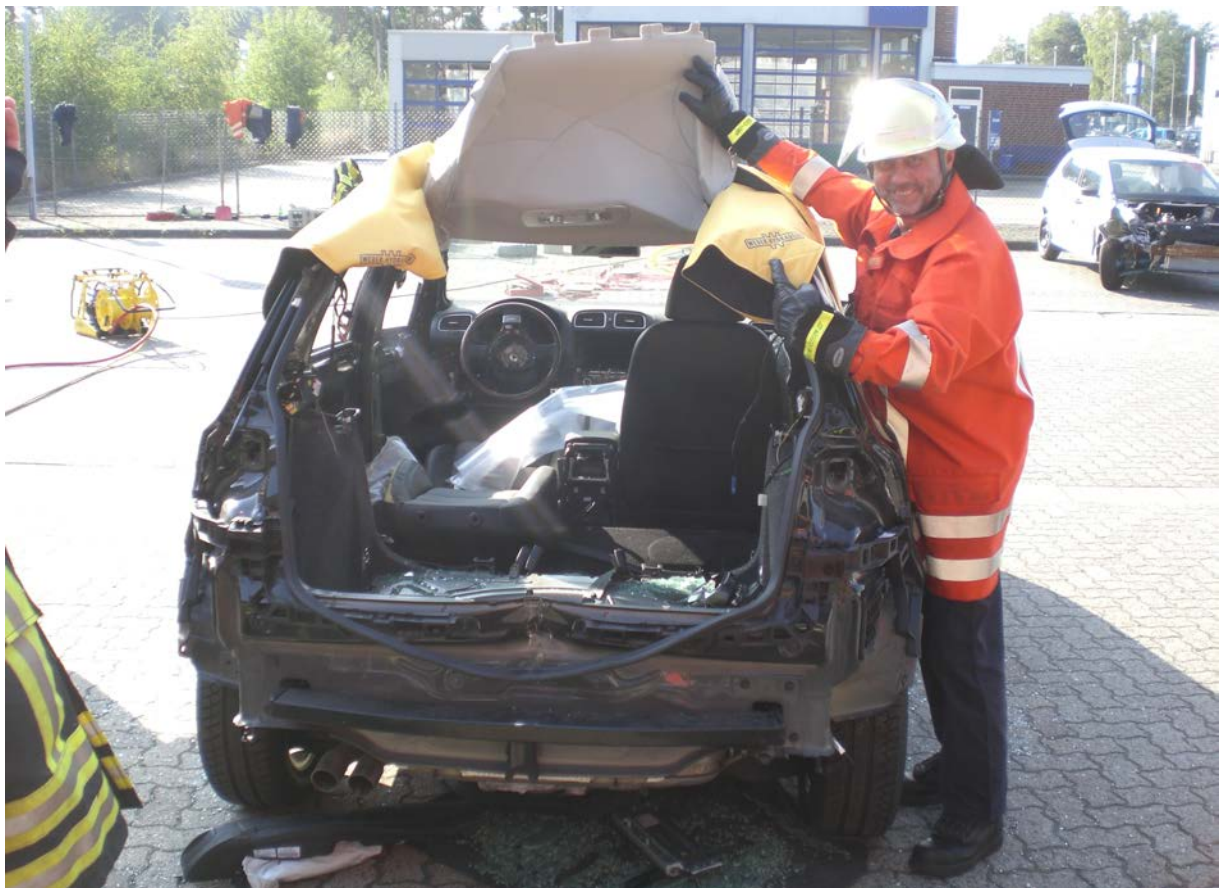
Figuur 38: Het plaatstaal van het dak van deze Volkswagen Golf is aan beide zijden met een reciprozaag doorgeknipt. Aansluitend kon het dak tezamen met de hemelbekleding naar voren geklapt worden. Hierdoor is genoeg ruimte ontstaan om de inzittenden via de achterkant af te voeren.
