Technische hulpverlening bij ongevallen met moderne voertuigen

Cursusboek

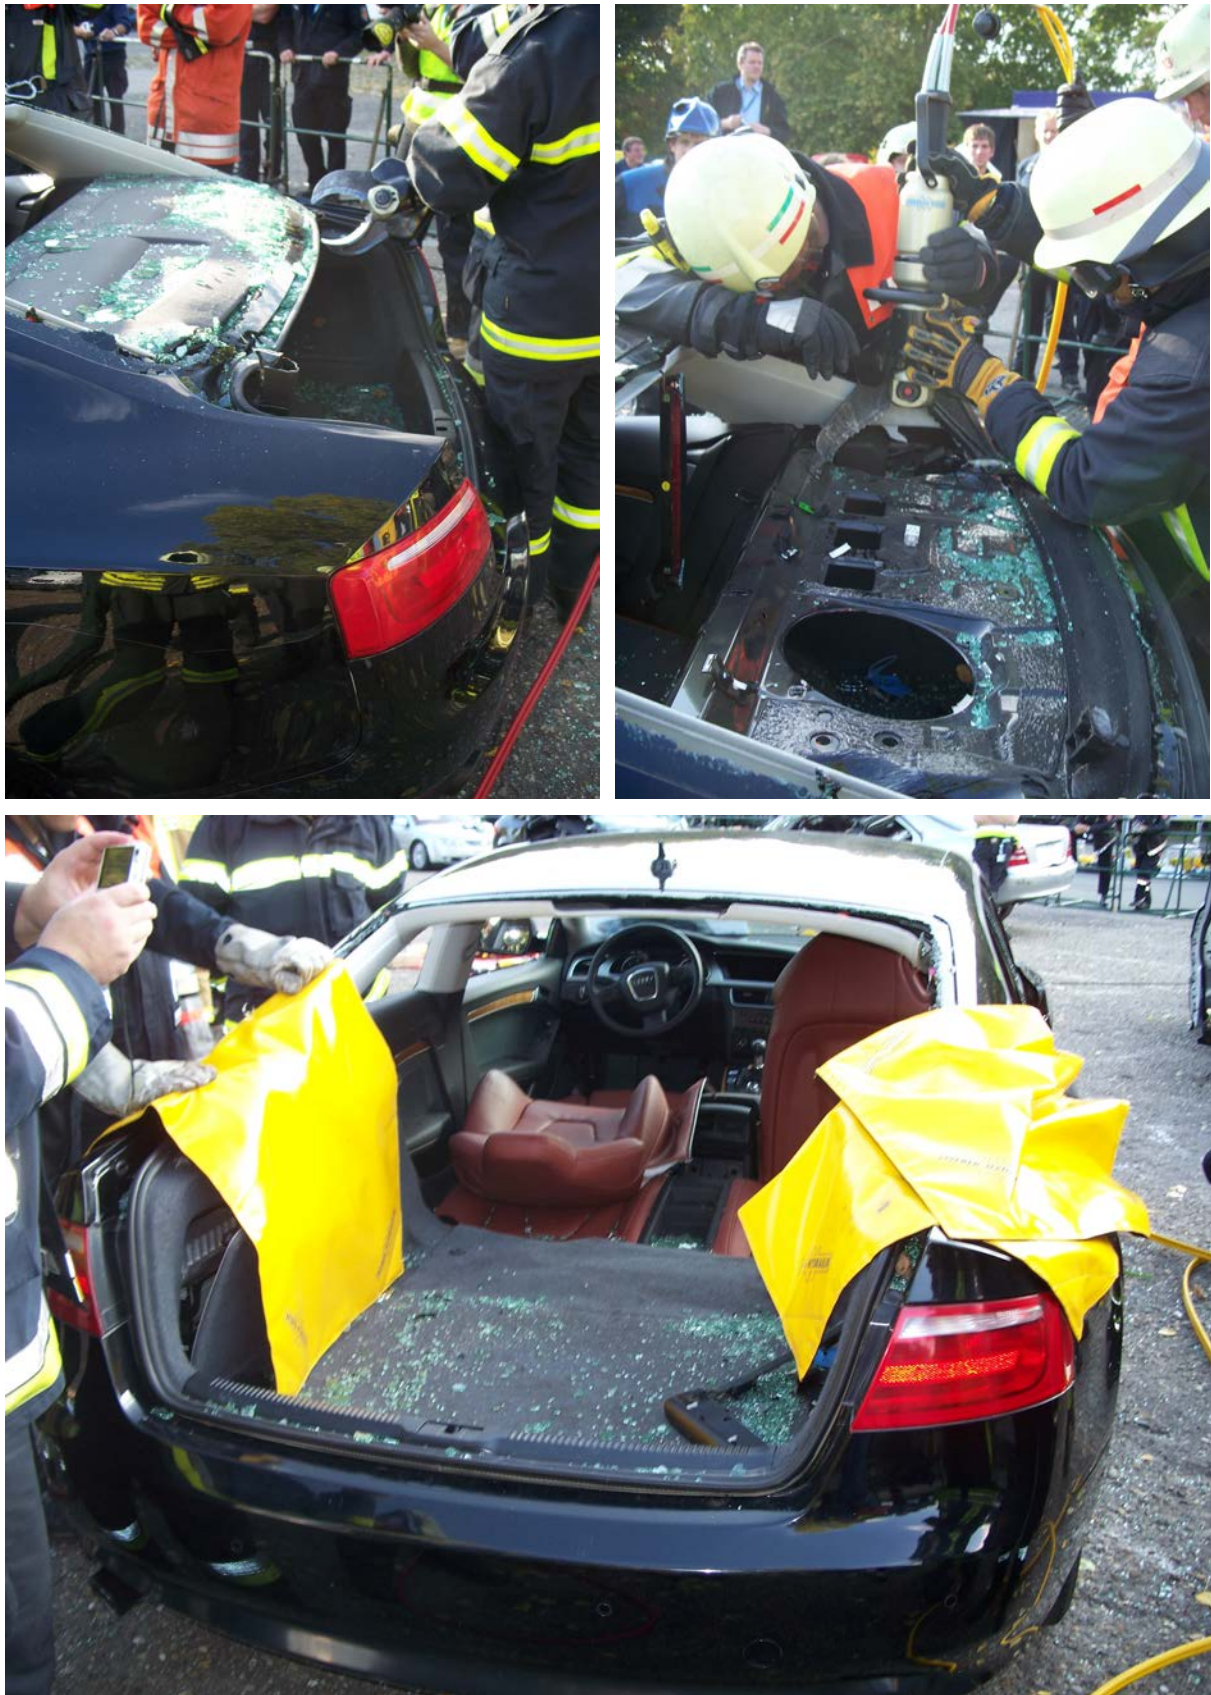
Figuur 39: Tunnel door de kofferruimte van een Audi S5. De kofferdeksel is met een knipschaar verwijderd en de hoedenplank ertussenuit geknipt met een reciprozaag en een knipschaar. Vervolgens is de achterbank uit het voertuig verwijderd.

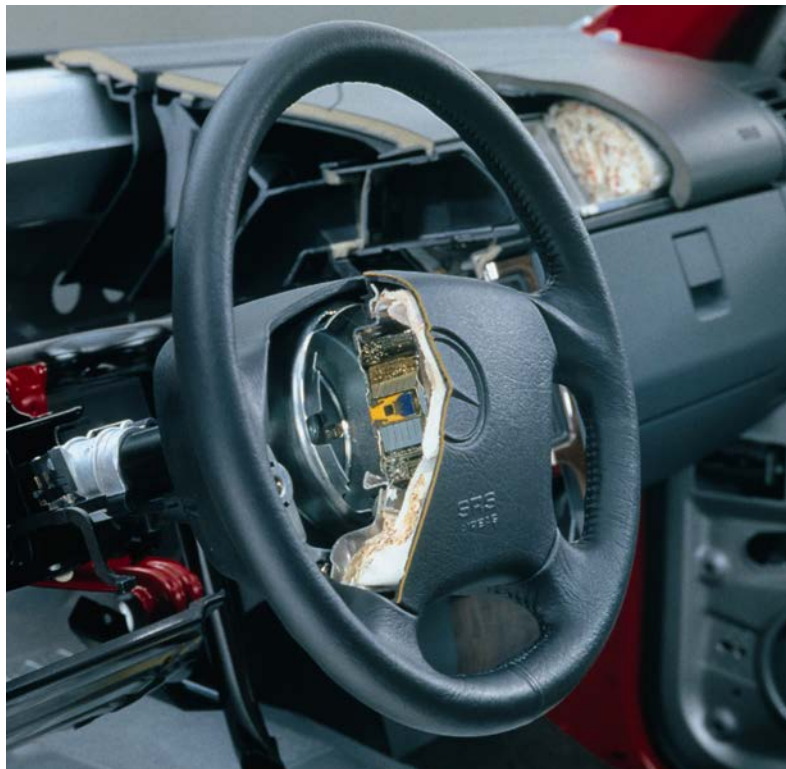
Figuur 40: Doorsnede van een bestuurdersairbag. De pyrotechnische gasgenerator is zichtbaar in het midden van het stuurwiel. Na ontsteking ontbrandt de pyrotechnische lading en ontwikkelt een grote hoeveelheid stikstof om de airbag te vullen. De airbag drukt de afdekkap weg en ontvouwt zich. (afbeelding: Daimler)

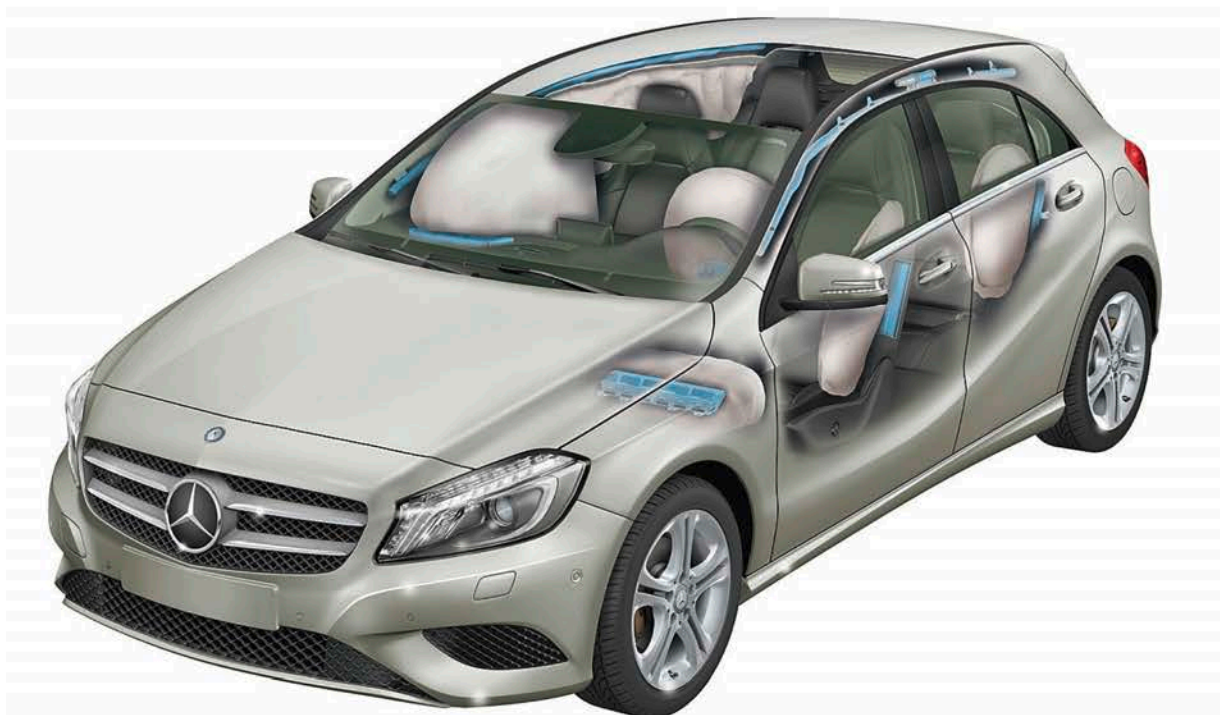
Figuur 41: Airbag componenten van de Mercedes-Benz A-Klasse. Een bestuurdersairbag, een bestuurders knie-airbag, een passagiers airbag en in de voor- en achterstoelen gemonteerde zij-airbags zijn zichtbaar naast de gordijnairbags in de dakrand. (afbeelding: Daimler)

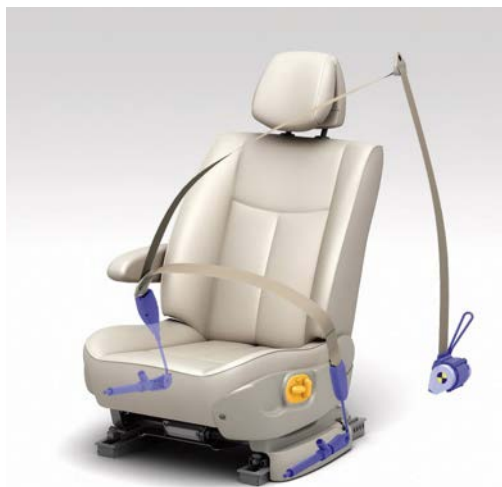
Figuur 42: Bestuurdersstoel met gordel. De gordelspanner kan op het rolmechanisme gemonteerd zijn, de sluiting, of op de bevestiging van de heupgordel. In dit geval is een gordelspanner gemonteerd op de heupgordelbevestiging en de gordelsluiting. (afbeelding: Renault)

- De functie van een gordelspanner om eventuele speling in de gordel te voorkomen, zodat deze niet slap om de inzittende hangt maar tijdens een ongeval de inzittende zo snel mogelijk koppelt met de voertuigvertraging. Terwijl het conventionele slotmechanisme verder uitrollen van de gordel voorkomt, trekt de gordelspanner deze extra aan om de gordel te spannen.
- Gordelspanners kunnen op het rolmechanisme gemonteerd zijn en rollen dan de gordel bij activering terug of ze zijn op de gordelsluiting of de bevestiging van de heupgordel gemonteerd en trekken de gordel dan enige centimeters terug. Er kunnen meerdere spanners per gordel aanwezig zijn. De meeste gordelspanners werken pyrotechnisch.

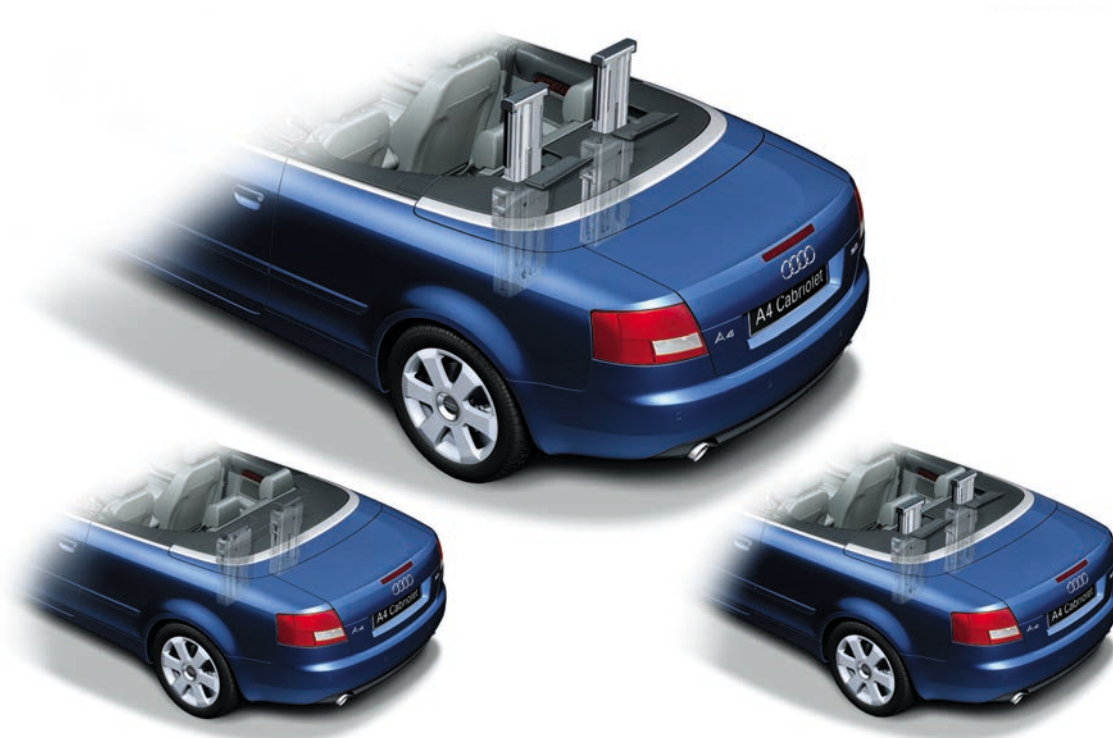
Figuur 43: Automatisch rolbeugelsysteem bij een Audi A4 cabriolet. De twee automatische rolbeugels schuiven achter de achterbank omhoog. (afbeelding: Audi)

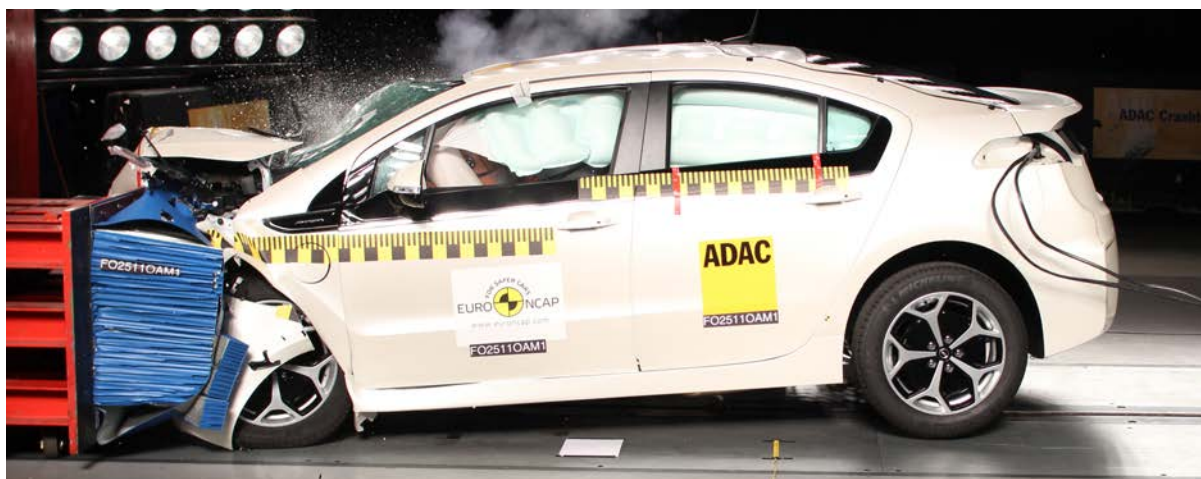
Figuur 45: Crash test met frontale offset met een Opel Ampera. De test toont het hoge veiligheidsniveau aan, alle veiligheidssystemen functioneerden als gepland. Het aandrijfsysteem werd na herkenning van het ongeval uitgeschakeld (Uitschakelen); de hoogvoltage accu werd niet beschadigd. (afbeelding: EuroNCAP)

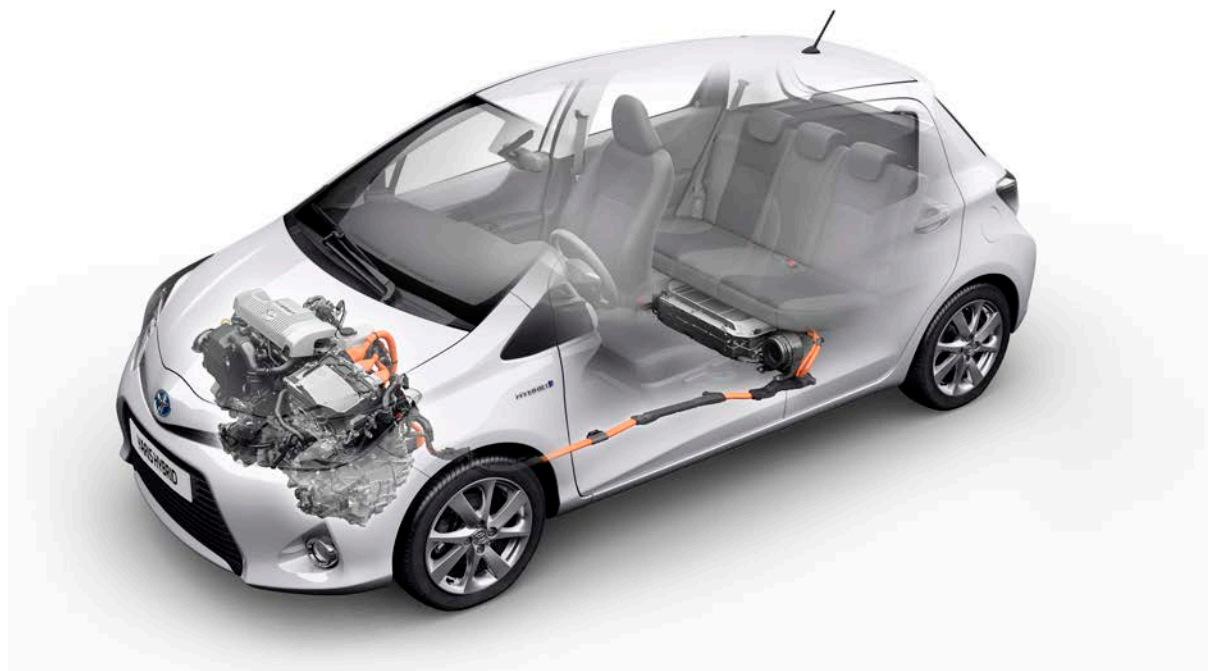
Figuur 46: Deze afbeelding van een Toyota Yaris Hybrid toont duidelijk de inbouwlocatie van de hoogvoltage componenten. De hoogvoltage accu bevindt zich onder de achterbank. Oranje hoogspanningskabels lopen onder de bodemplaat naar de motorruimte, waar zij met de electromotoren en overige hoogvoltage componenten verbonden zijn. (afbeelding: Toyota).

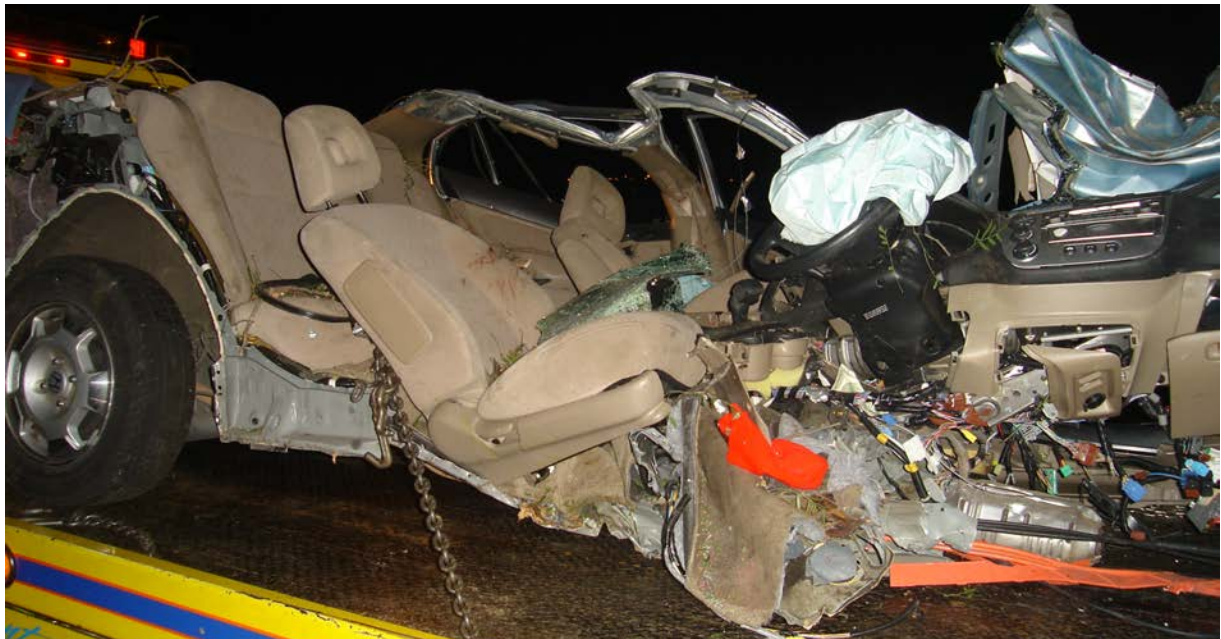
Figuur 48: Zwaar beschadigde Honda Civic Hybrid na een ongeval met een boom. De geactiveerde airbag is een indicatie dat het hoogvoltage systeem automatisch uitgeschakeld is (Uitschakelen). Desondanks dient men er altijd vanuit te gaan dat de hoogvoltagecomponenten onder spanning staan en volledig opgeladen zijn. De hoogspanningskabels zijn duidelijk zichtbaar rechts op de foto en kunnen gemakkelijk herkend worden aan de oranje kleur. Het is niet nodig de hoogspanningskabels door te knippen. De hoogvoltage accu bevindt zich achter de leuning van de achterbank. Deze is niet beschadigd gedurende het ongeval, wat een bevestiging is dat dit soort componenten op de veiligste locaties in het voertuig zijn ingebouwd (Veilig verpakken).

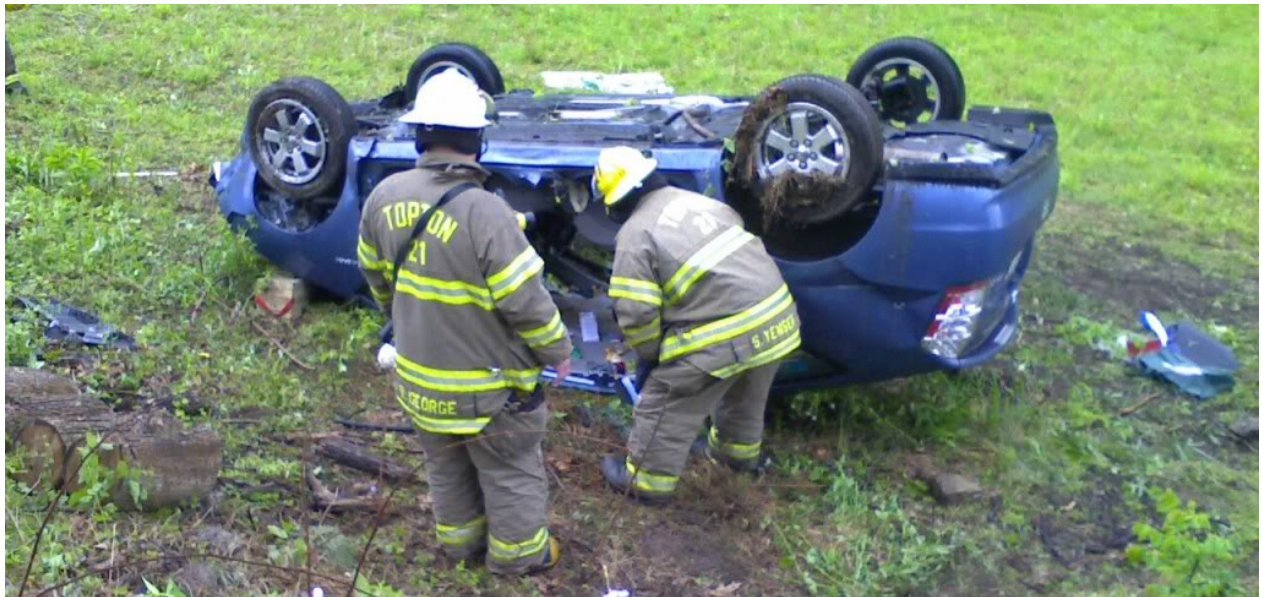
Figuur 50: Deze Toyota Prius is over de kop geslagen. Er zijn geen airbags geactiveerd. Hulpverleners dienen de voertuigen in dit soort situaties handmatig te deactiveren. Het is in dit soort gevallen zeer belangrijk het contact uit te zetten en het 12/24 Volt circuit te onderbreken. In dit geval bevindt de 12/24 Volt accu zich in de kofferruimte en is daarom goed toegankelijk. (afbeelding: Topton Volunteer Fire Company)

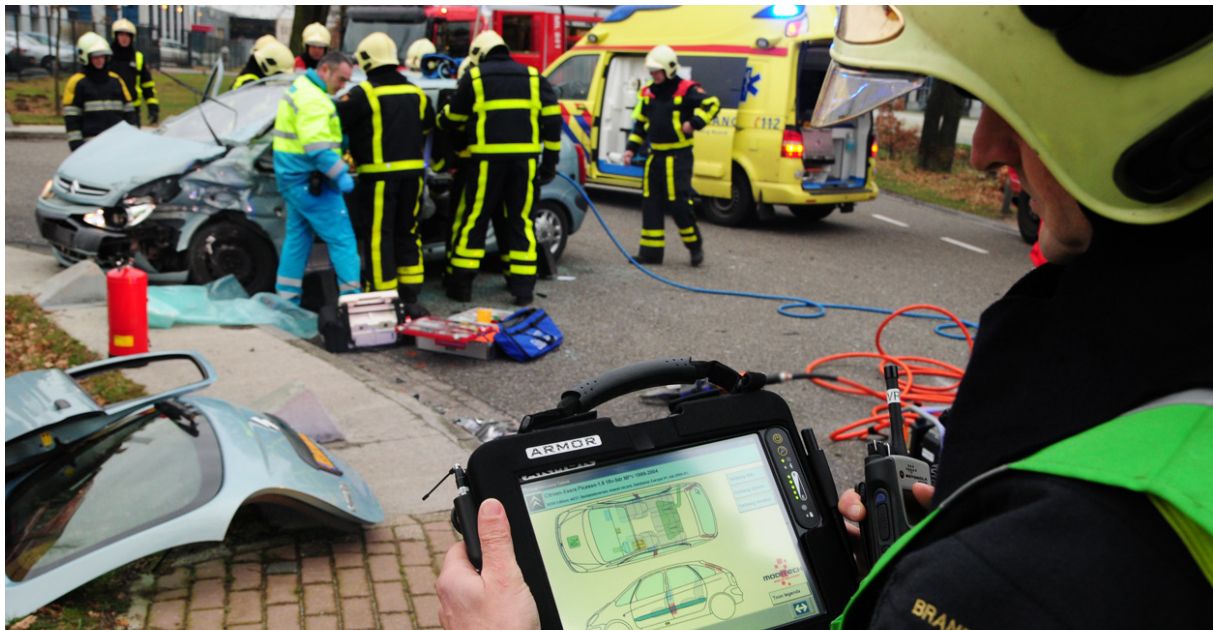
Figuur 53: Een ongeval in Venray. Het betrokken voertuig heeft een achteraf ingebouwde LPG installatie. Deze informatie is bekend door opvragen van het voertuig met het kenteken.

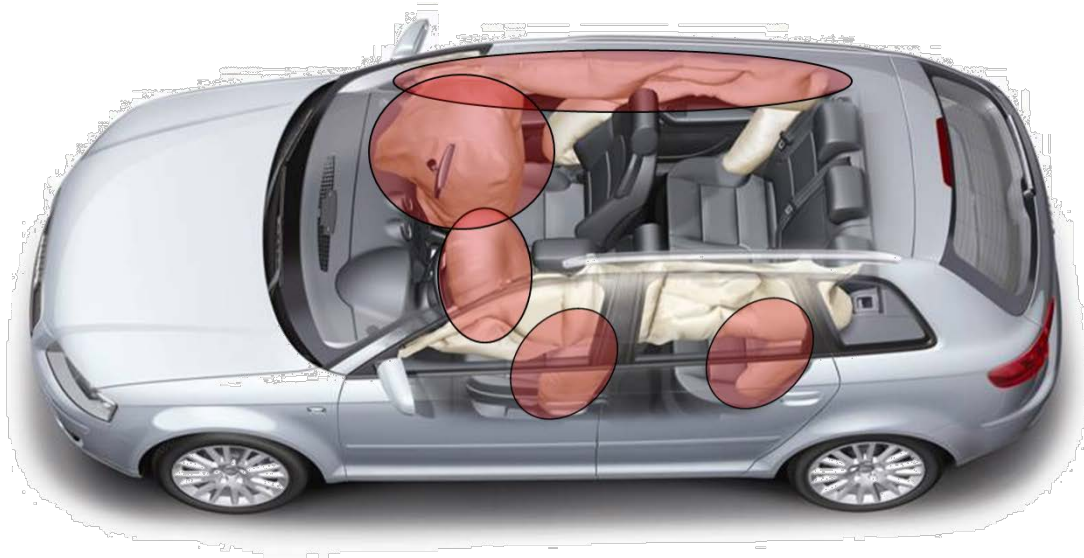
Figuur 55: Deze afbeelding toont de noodzakelijke veiligheidsafstanden van airbags. Hulpverleners dienen minimaal 30 cm afstand te houden tot zij- en gordijnairbags, 60 cm tot de bestuurdersairbag en 90 cm tot de passagiersairbag gedurende alle werkzaamheden. (afbeelding: Audi)

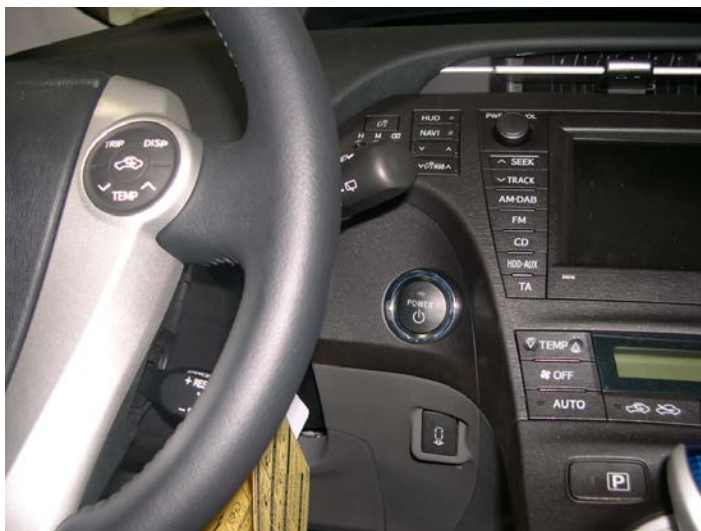
Figuur 2: Start/Stop knop, hier in een Toyota Prius

Nadat de Start/Stop knop is uitgezet, kan het voertuig door nogmaals te drukken weer geactiveerd worden. Het is daarom noodzakelijk **de status van het contact te controleren** alvorens de Start/Stop knop te bedienen.

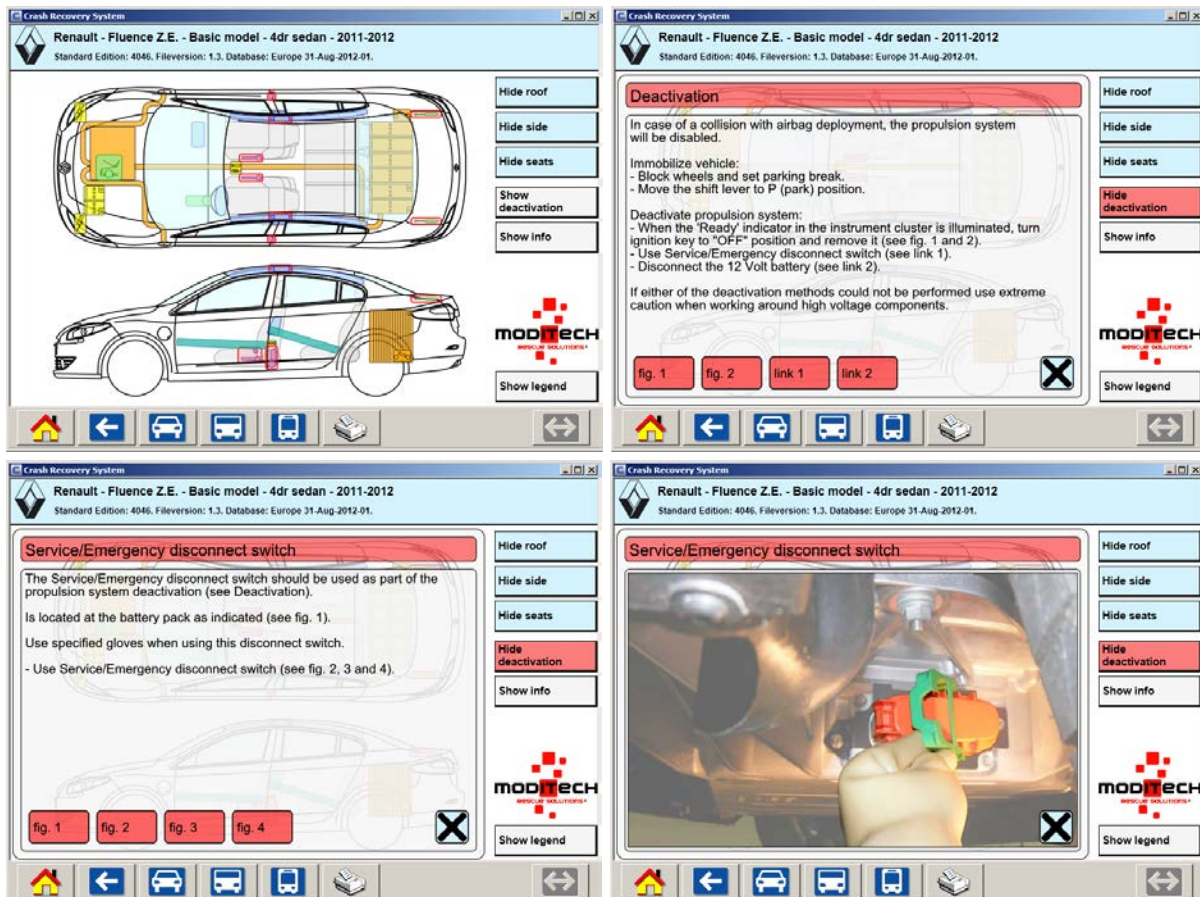
Figuur 4: Naast het uitschakelen van het contact en onderbreken van het 12/24 Volt circuit, dient bij deze Renault Fluence Z.E. een Nood/Service stekker verwijderd te worden. De inbouwlocatie van deze stekker wordt aangegeven in de CRS afbeelding. Merk op, dat voor het verwijderen van de stekker geïsoleerde (PPE) handschoenen nodig zijn.

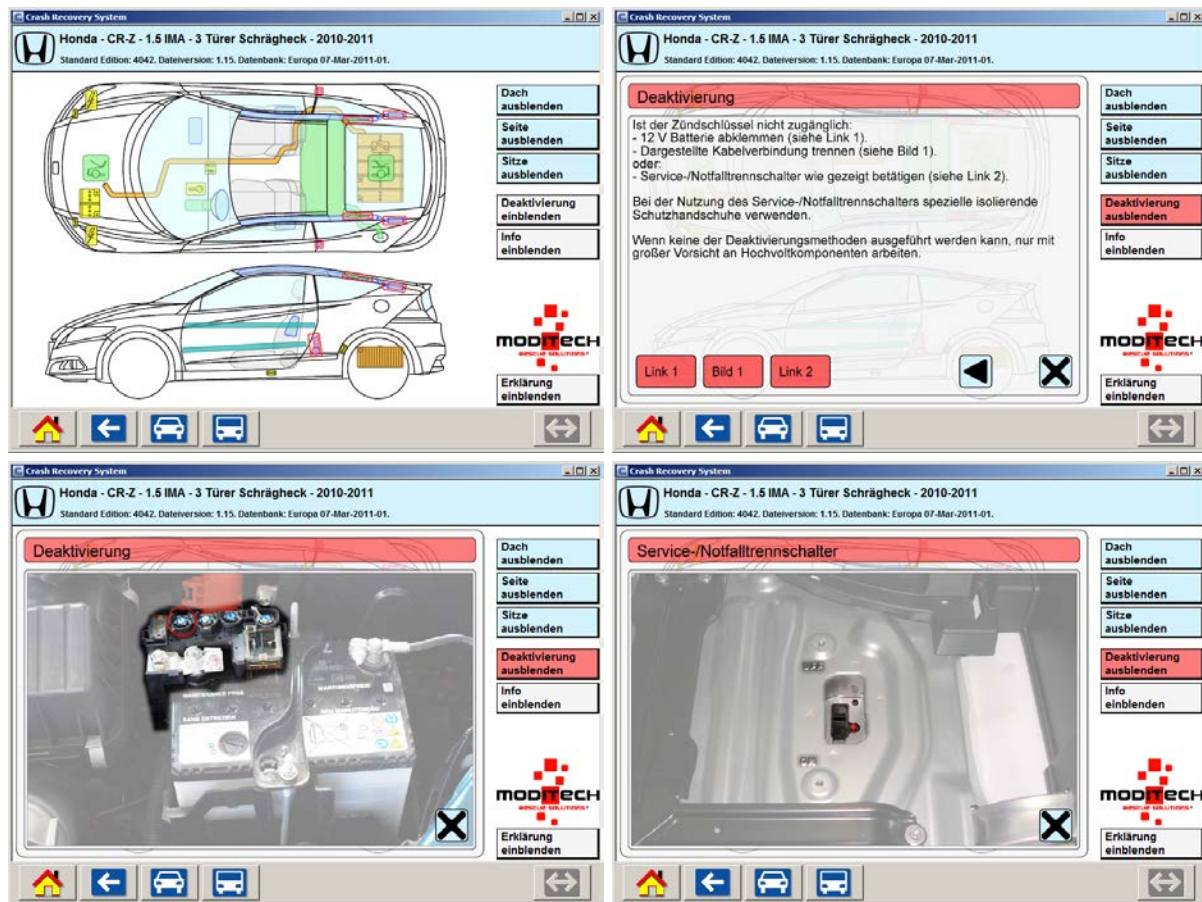
Figuur 6: Als de contactsleutel van deze Honda CR-Z (milde hybrid) niet toegankelijk is, dient een kabelverbinding verwijderd te worden, of de Nood/Service schakelaar dient bediend te worden om alle voertuigsystemen te deactiveren.

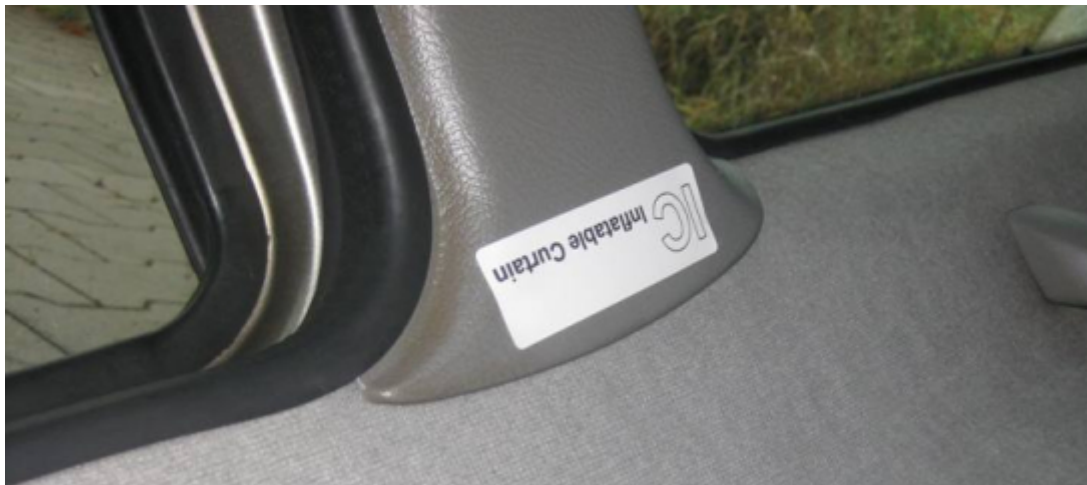
Figuur 57: Gesimuleerd airbaglabel op een B-stijl

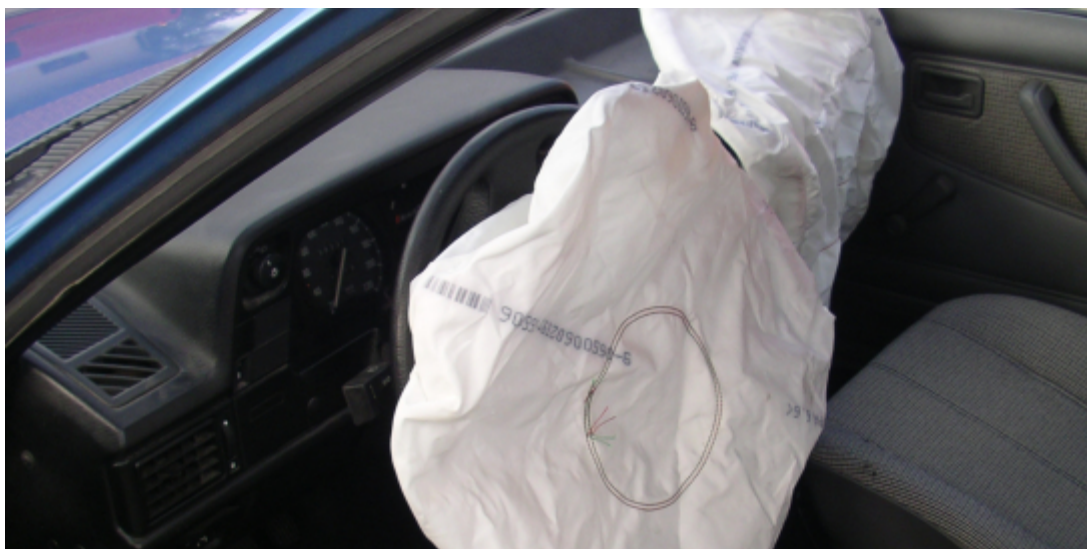
Figuur58: Gesimuleerde geactiveerde bestuurder- en passagiersairbags

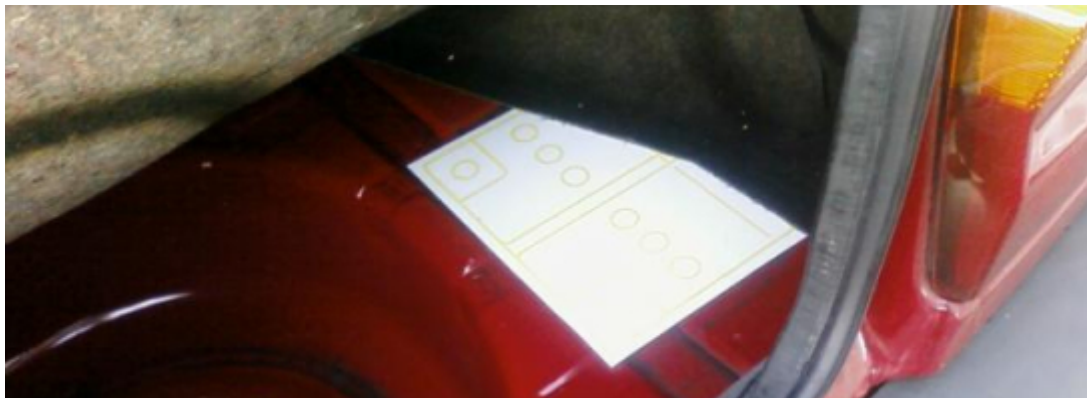
Figuur59: Accu-dummy in de bagageruimte van de auto

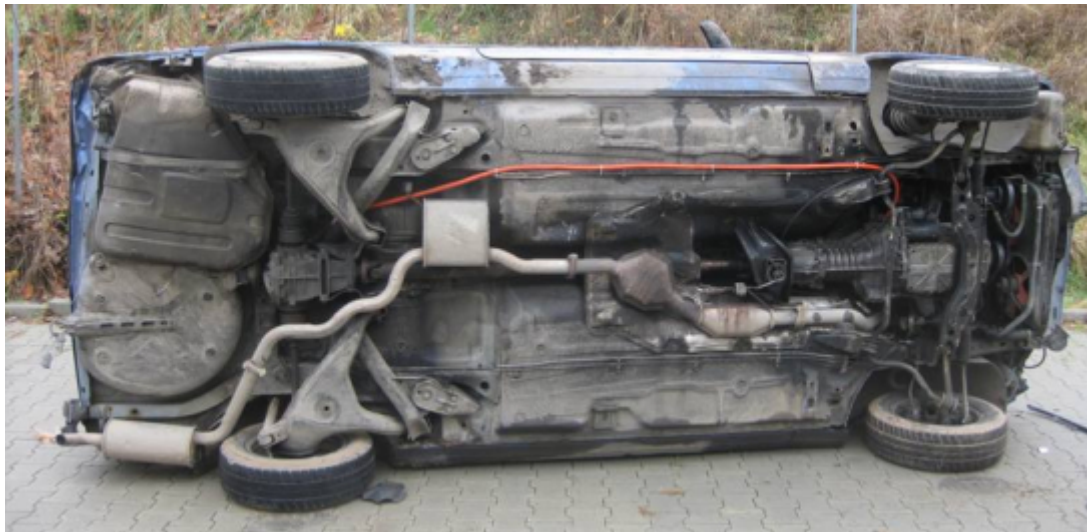
Figuur60: Naderhand aangebrachte hoogspanningskabel onder de bodemplaat

- Een ander idee is het voertuig te voorzien van enkele kenmerken van een alternatieve aandrijving om hulpverleners te trainen op het signaleren en lokaliseren van hybride componenten. Een mogelijke optie is om enkele oranje 'hoogspanningskabels' aan de onderzijde van het voertuig te bevestigen. De hybride "labels" kunnen op gebruikelijke locaties op de auto tevens worden bevestigd om de herkenning te bevorderen.

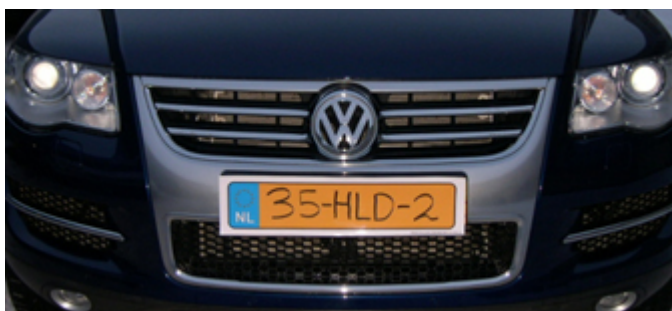
Figuur 61: Kenteken magneetlabel

- Verder is het van belang dat de cursisten tijdens de oefening het voertuig moeten kunnen identificeren als zijnde het gewenste type, enerzijds door het bevestigen van logo's van de fabrikant door middel van magneetlabels en anderzijds door mondelinge informatie van de instructeur. Een handmatige selectie van het voertuig is goed mogelijk te maken door bijvoorbeeld merkemblemen en modelbenoemingen op het voertuig met een markeerstift aan te brengen.
- In landen waar het voertuig kan worden geselecteerd door middel van het kenteken of chassisnummer is het mogelijk om de gewenste kentekengegevens op de sloopauto te bevestigen.
- Een kenteken magneetlabel kan aan de voorzijde en achterzijde worden bevestigd om snelle identificatie van elk gewenst automodel mogelijk te maken.

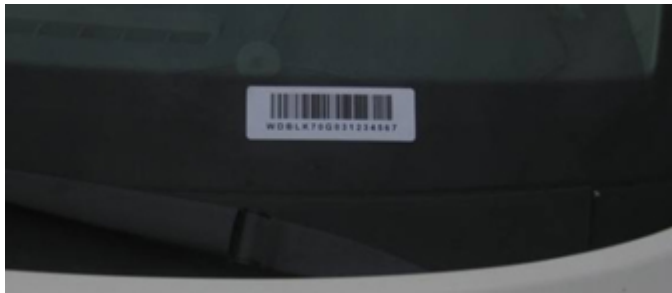
Figuur62: Label met chassisnummer

- Een sticker met het gewenste chassisnummer kan worden geplaatst op de hoek van het zijscherm of aan binnenzijde van de deur ter plaatse van de B-stijl.

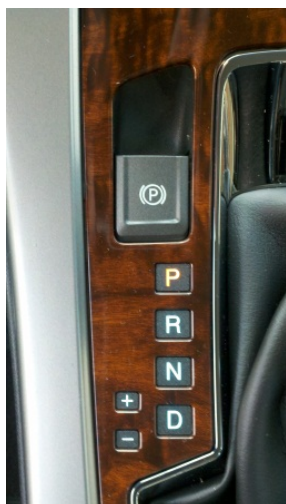
Figuur 2: De elektrische bediening van de parkeerrem in de Buick LaCrosse van 2012.

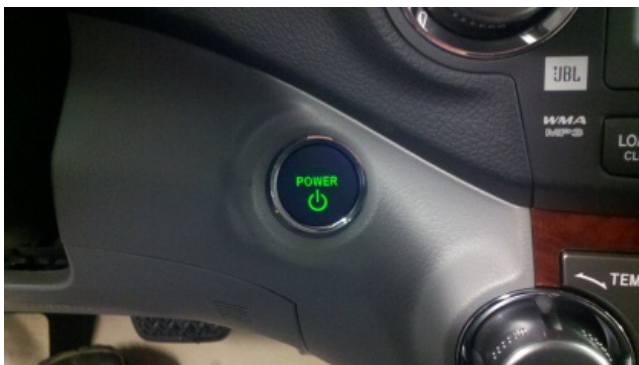
Figuur 3: Start/Stop knop bij een 2012 Toyota Highlander Hybrid. Deze wordt toegepast bij veel voertuigen, ook zonder alternatieve aandrijving.

De volgende stap is om voor zover mogelijk, de versnellingspook in de stand “Park” te zetten. Er kunnen zich situaties voordoen waarbij het schakelmechanisme beschadigd waardoor dit niet mogelijk is, maar de hulpverleners dienen ten allen tijde te proberen de versnellingspook in “Park” of op zijn minst in “Neutral” te zetten. De hulpverleners dienen vervolgens het contact uit te zetten door de contactsleutel om te draaien of de Start/Stop knop in te drukken (zie fig. 3). Het bedienen van de Start/Stop knop is iets gecompliceerder als het werken met een traditionele contactsleutel omdat de status van de Start/Stop knop niet duidelijk zichtbaar is. Wanneer de bestuurder of een andere persoon de Start/Stop knop al bediend heeft, zorgt nogmaals indrukken van de knop ervoor dat het contact weer aan gaat. Daarom adviseren de autofabrikanten om eerst de status van de zogenaamde “Ready-Indicator” op het dashboard te controleren alvorens de Start/Stop knop te bedienen.

De autofabrikanten adviseren tevens om de elektronische sleutel uit het voertuig te verwijderen. De reden hiervan is dat hiermee ongewild herstarten van het voertuig voorkomen wordt. Er dient echter geen tijd verspild te worden met het zoeken naar de elektronische sleutel wanneer deze niet direct zichtbaar is in het voertuig. Het is zeer goed mogelijk dat de bestuurder de sleutel in zijn zak of handtas heeft. Zodra de deactivering namelijk is uitgevoerd, is ongewild herstarten van het voertuig toch niet meer mogelijk.
